NTT弁天ビル外壁改修工事 アルミサッシ及びアルミ鋼板のリペア塗装コーティング施工写真

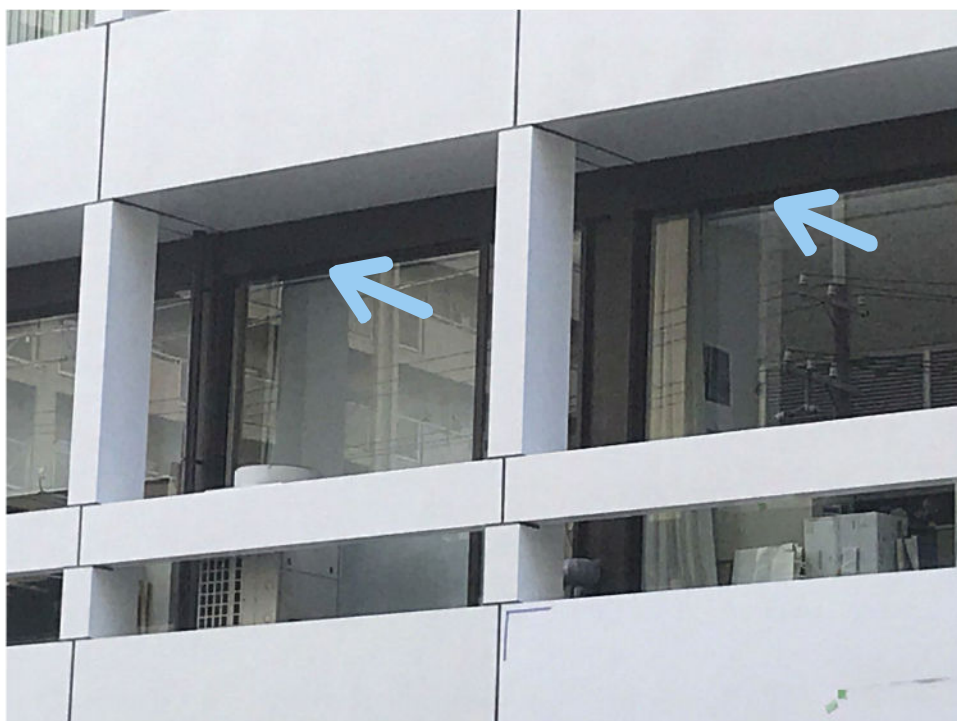
施工箇所

写真奥の窓アルミサッシと
アルミ鋼板

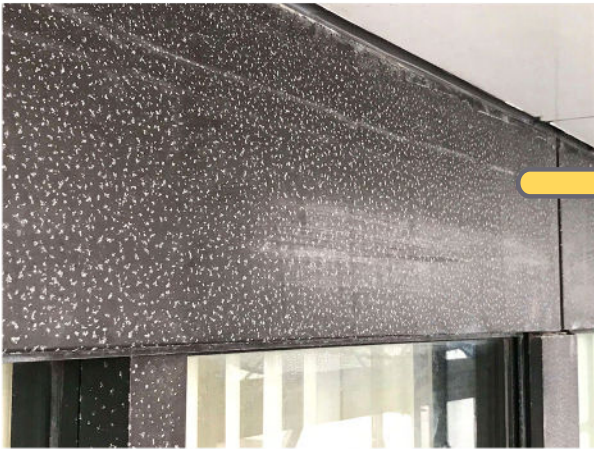
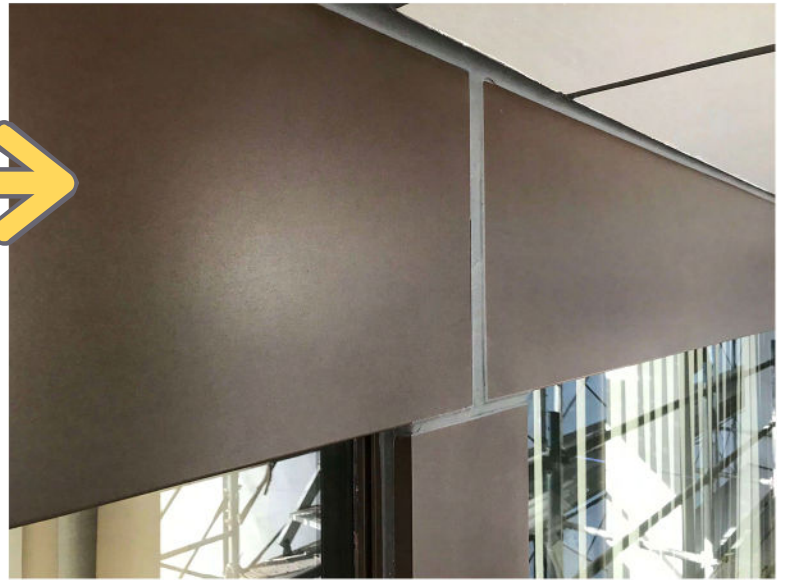
施工前

全体に白サビが発生している
