京都市某アルミ鋼板ビル外壁復元美装 アルミ外壁 洗浄・コーティング①

リボン工法によるアルミ鋼板復元美装
施工前後比較

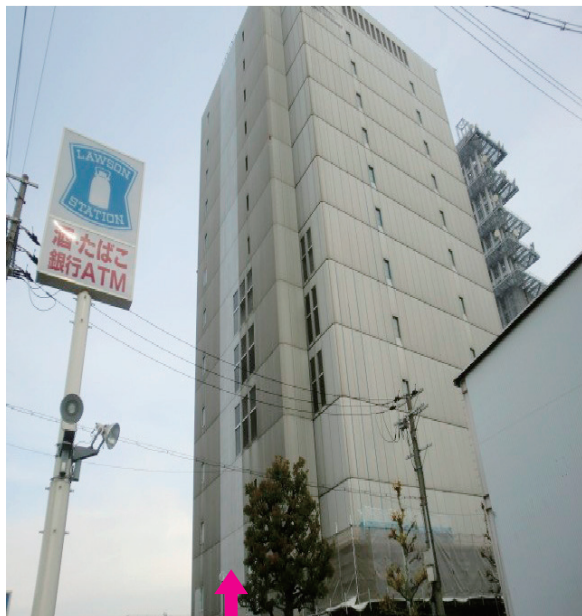
2012 年秋
施行前

この部分はテスト施工

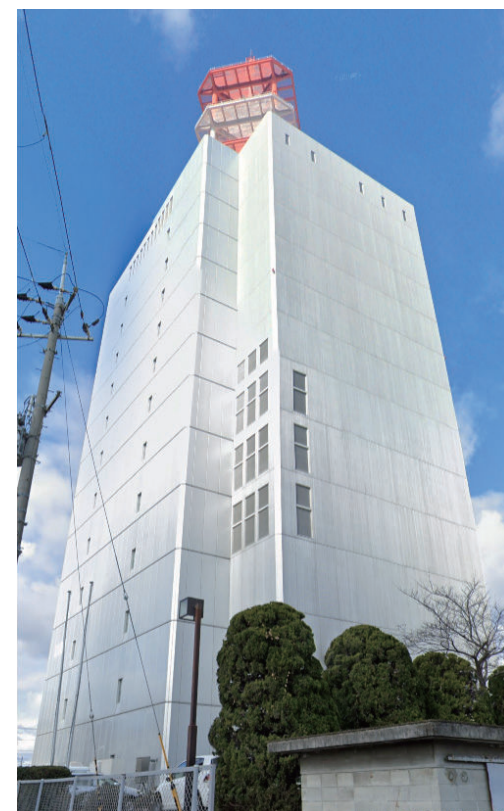
2022 年 1 月
(施工から 9 年経過)

※これは日光が正面から当たっているため、特に光って見えている

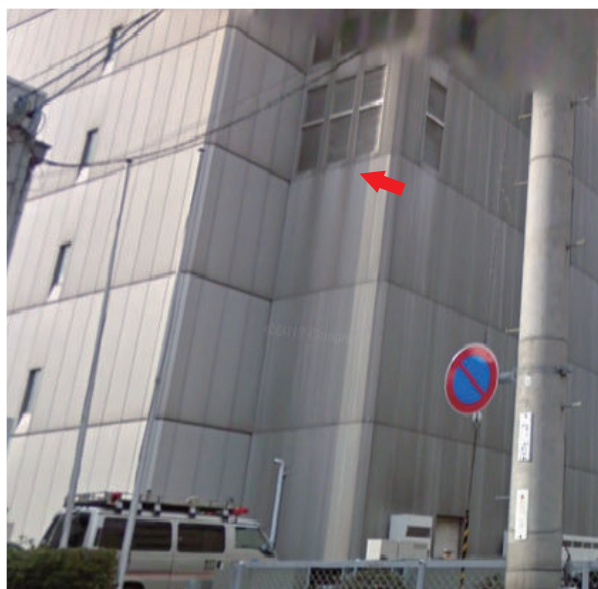
2010年2月
(施行前)

壁面が汚れて全体的にくすんでおり、
← 部分の窓枠の下に筋状の黒いシミがある。

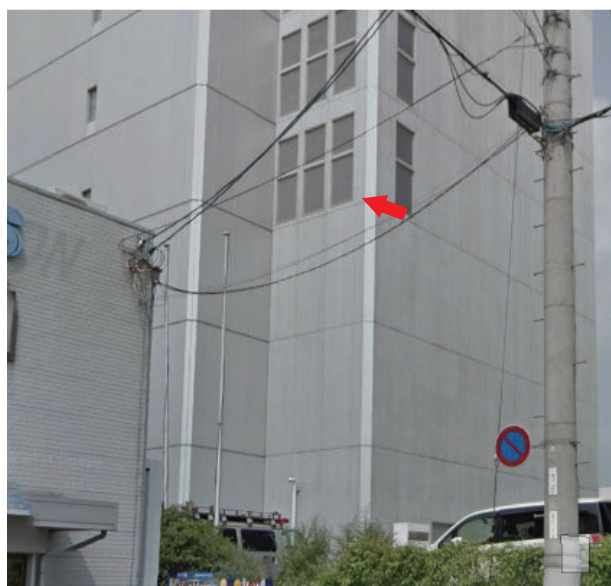
2013年9月
(施工から8ヶ月経過)

壁面のくすみが取れ、全体的に本来のアルミらしい輝きが復元され、施工前よりワントーン明るく見える。
← 部分の筋上の汚れは発生していない。

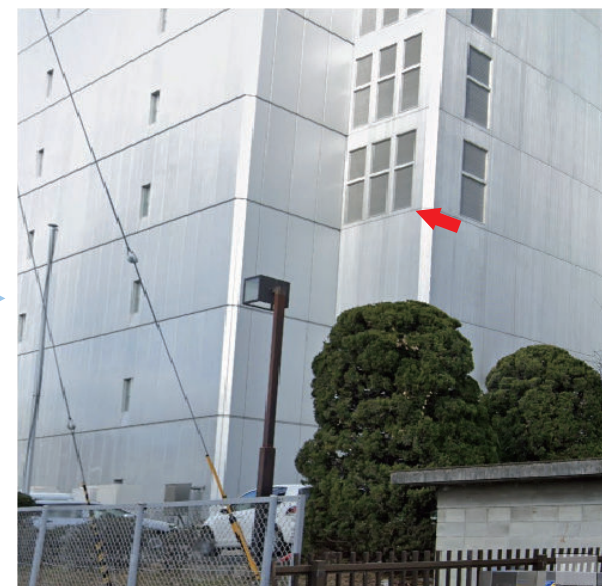
2022年1月
(施工から9年経過)

全体的に壁面の状態は大変良好で、経年による変化はほぼ見当たらない。
← 部分の筋上の汚れは、9年経過してもまだ発生していない。

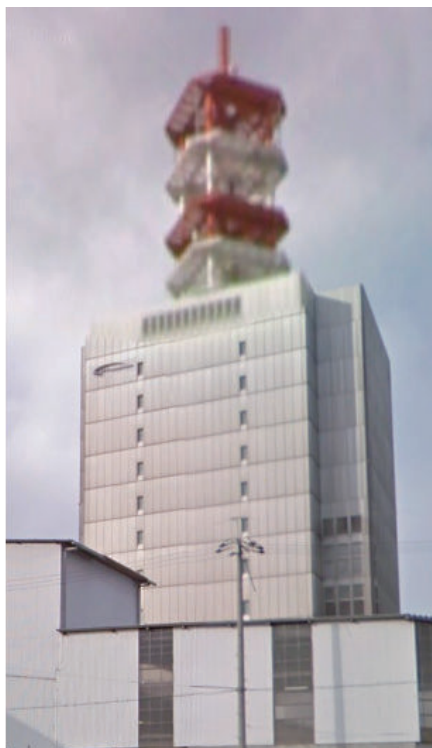
2010年2月
(施工前)

撮影時間や光の当たり方、彩度の違いにより、見え方に差がありますが、施行前に見られていたくすみや汚れが施工後には見られず、アルミ本来の輝きが復元されています。また、12年近く経っても施行前のようなくすんだ状態には戻っていないことが確認できます。
