リボーン工法による  
復元美装工事例

＜総合事例抜粋＞

株式会社 イリス

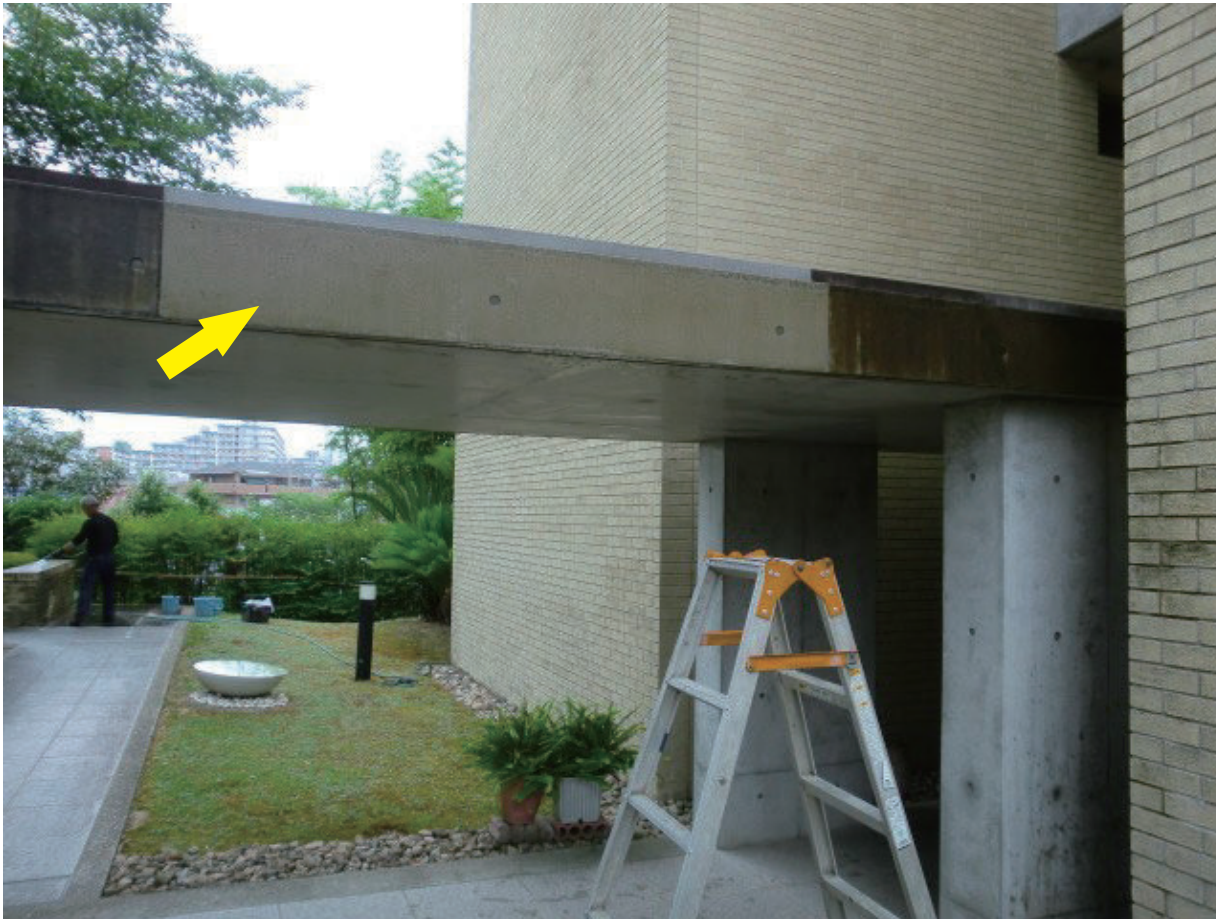
還元洗浄は化学的に汚れを分解し洗い流すため、  
基材を傷つけません

この部分は、高圧洗浄だけのため、アクやシミの  
汚れが残っています。

高圧洗浄は表面の汚れを取るだけで、しかも基材  
を著しく傷めるため、基材によっては使用しないほ  
うがよいこともあります。（表面を水で削るため）

コンクリートの経年汚れを洗浄  
(中央部をテスト施工)

- ・ 特殊アルカリ洗剤による洗浄
- ・ コーティング (浸透性・ツヤなし・自然発色)

- ・ 特殊アルカリ洗剤による洗浄
- ・ クラック補修 (防水剤注入)
- ・ ジャンガー補修  
(エポキシ剤を注入・シゴキ・再生)
- ・ 色付け補修
- ・ コーティング (浸透性・ツヤなし・自然発色)

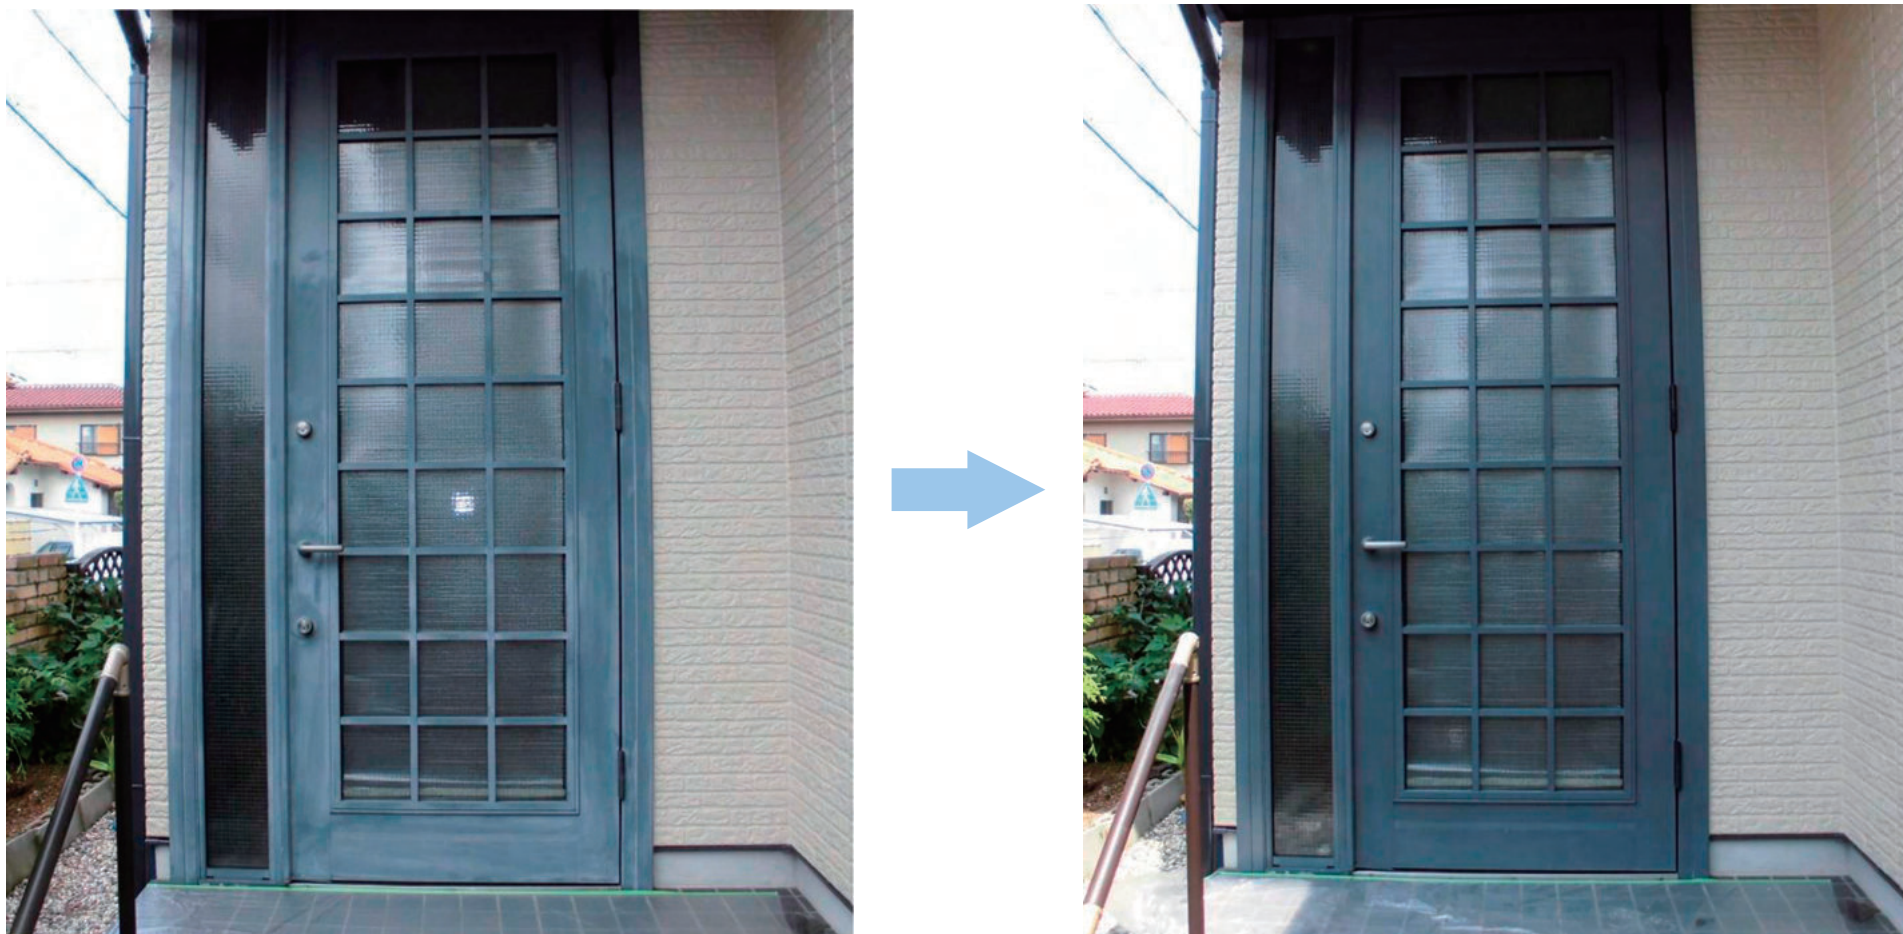
(チョーキングに加え、劣化による色落ちが見られたため、洗浄とリペア補修により復元)

リボーン工法なら、**本来の光沢と色合いを取り戻し、劣化を防ぎます。**

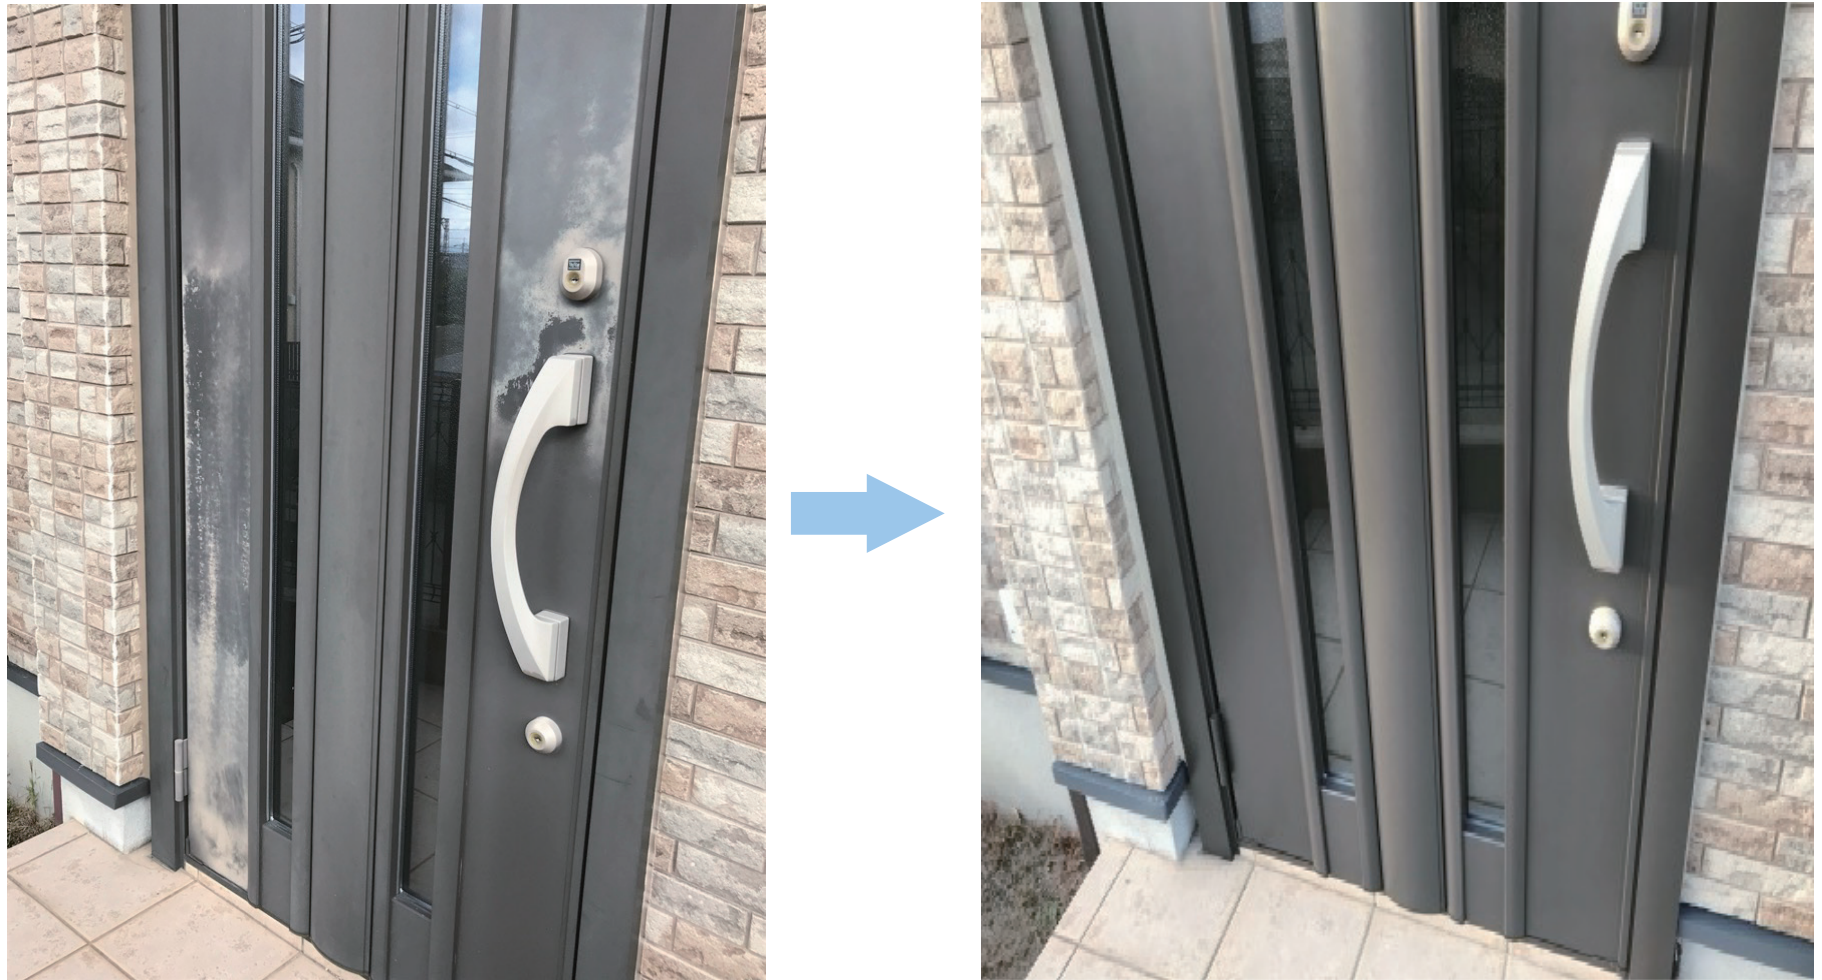
白錆による損傷、劣化による色抜け・色落ちなどが激しい場合は、洗浄後、リペア塗装とコーティングを行い、元の色合いに近い仕上がりになります。

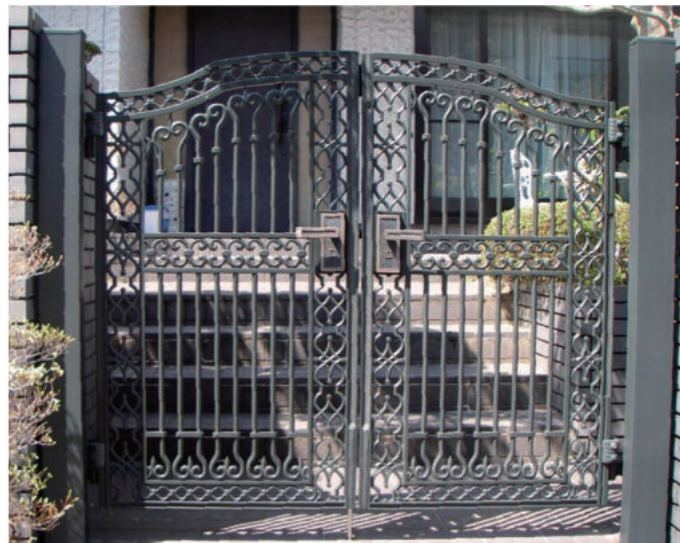
チョーキングが発生している

洗浄とコーティングで復元

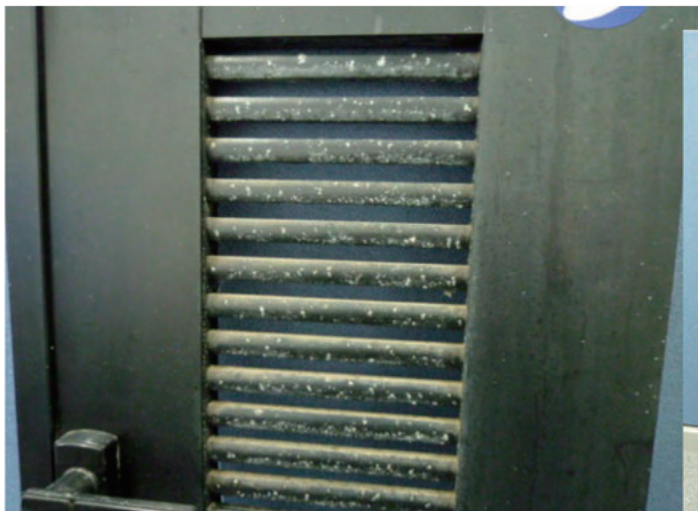
白サビが発生して、アルミが腐食

サビや汚れを除去後、  
リペア塗装とコーティングで復元

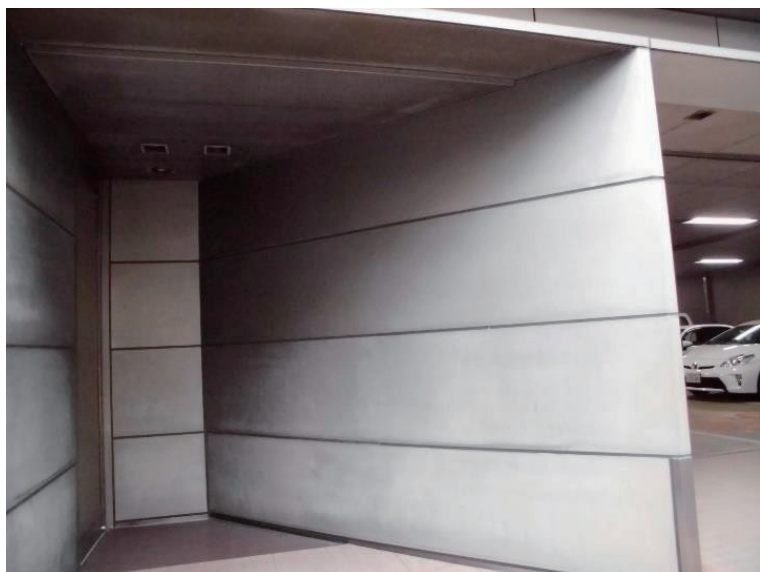
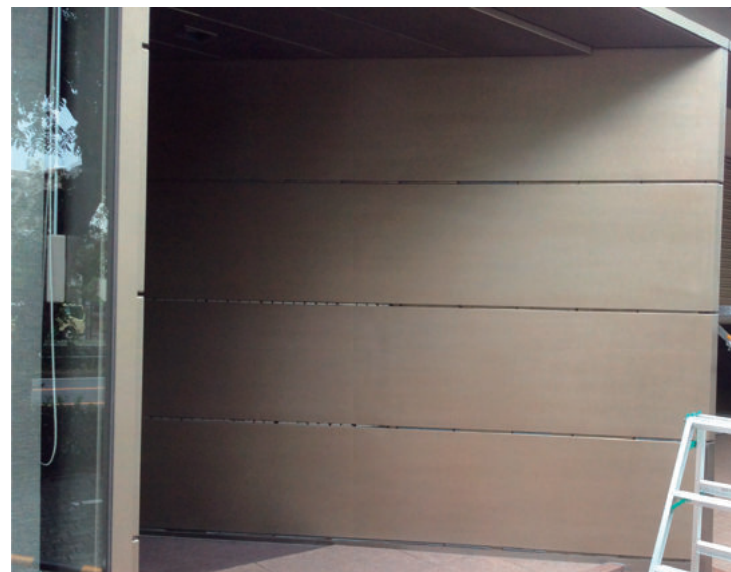
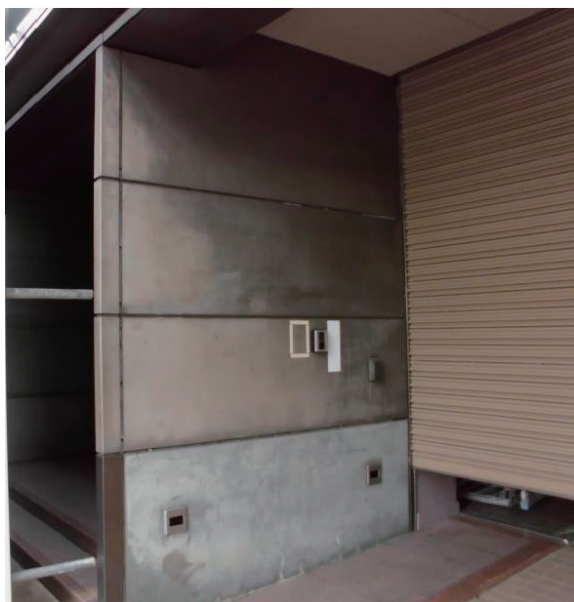
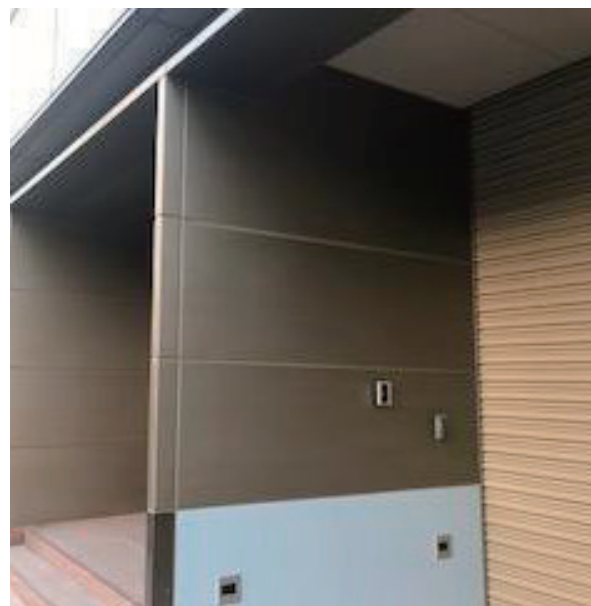
チョーキングしている

劣化が著しいため、リペア塗装とコーティングにより  
本来の色合いや質感にできるだけ近い状態に復元した

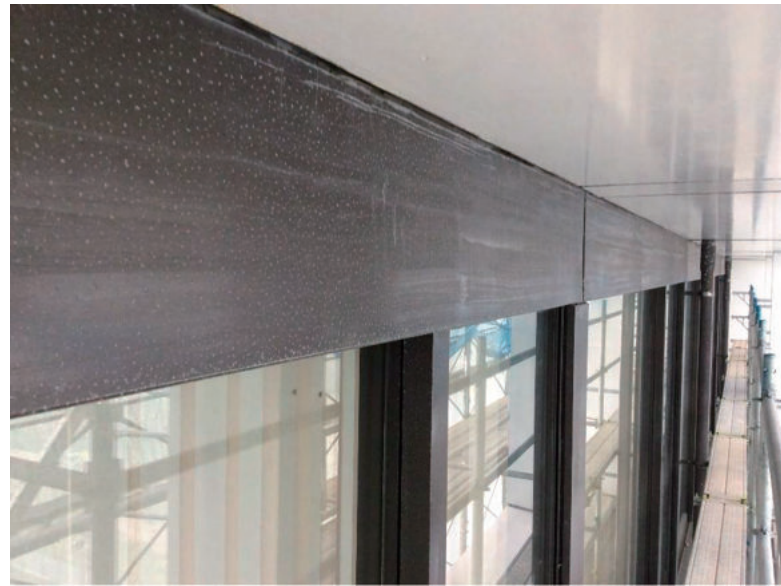
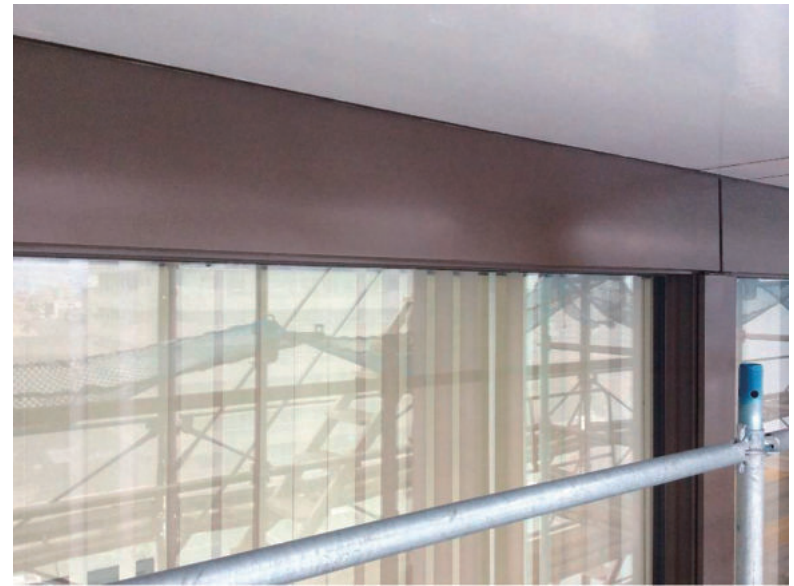
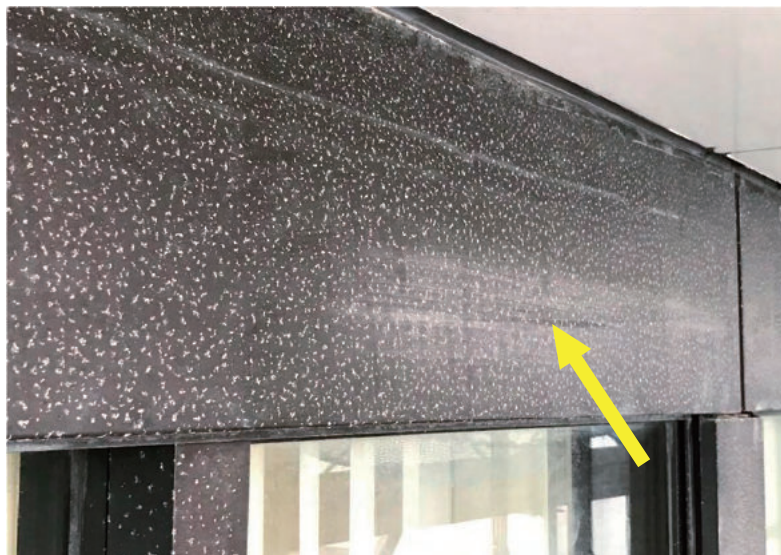
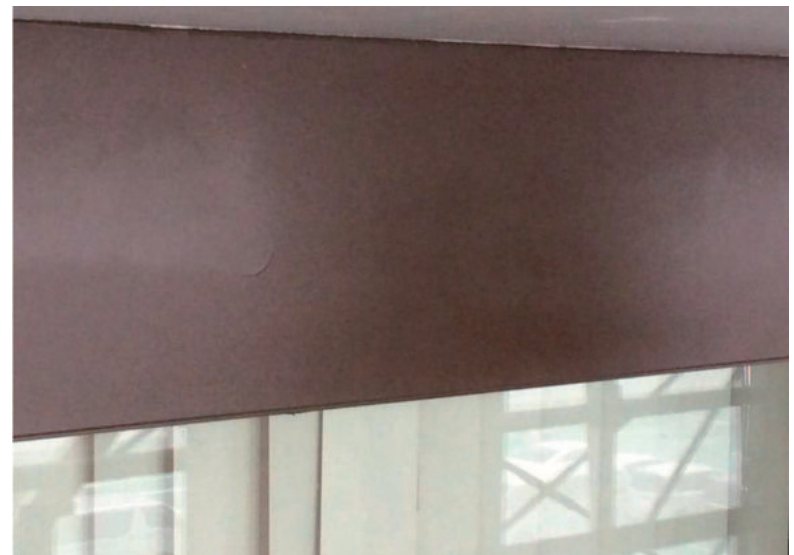
アルミ鋼板に白サビが発生して傷んでいる

白サビ除去↓リペア塗装↓ガラス系コーティング剤塗布

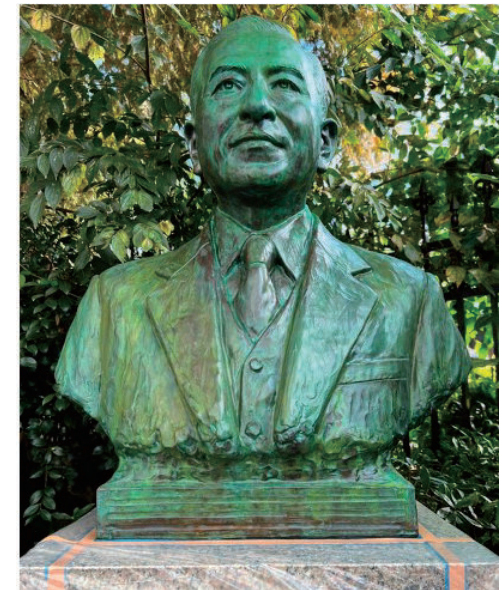
経年により樹液・もらい錆で劣化して本来の緑青が退化→ 錆を除去後、緑青再生

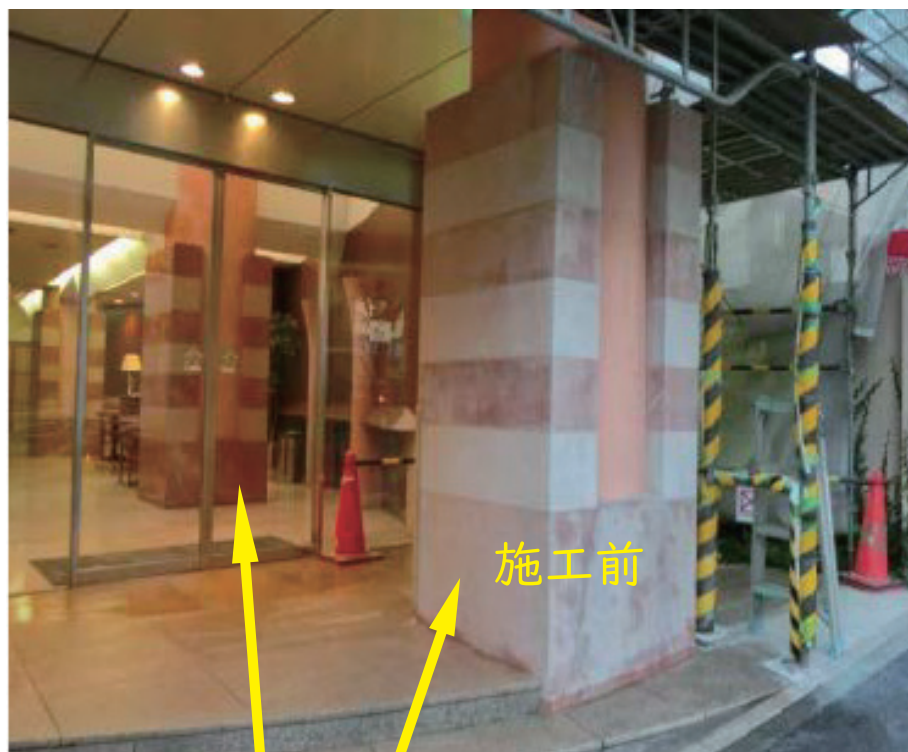
建物の内部の柱と同じ素材の柱ですが、  
風雨と紫外線の影響で表面が劣化しています。

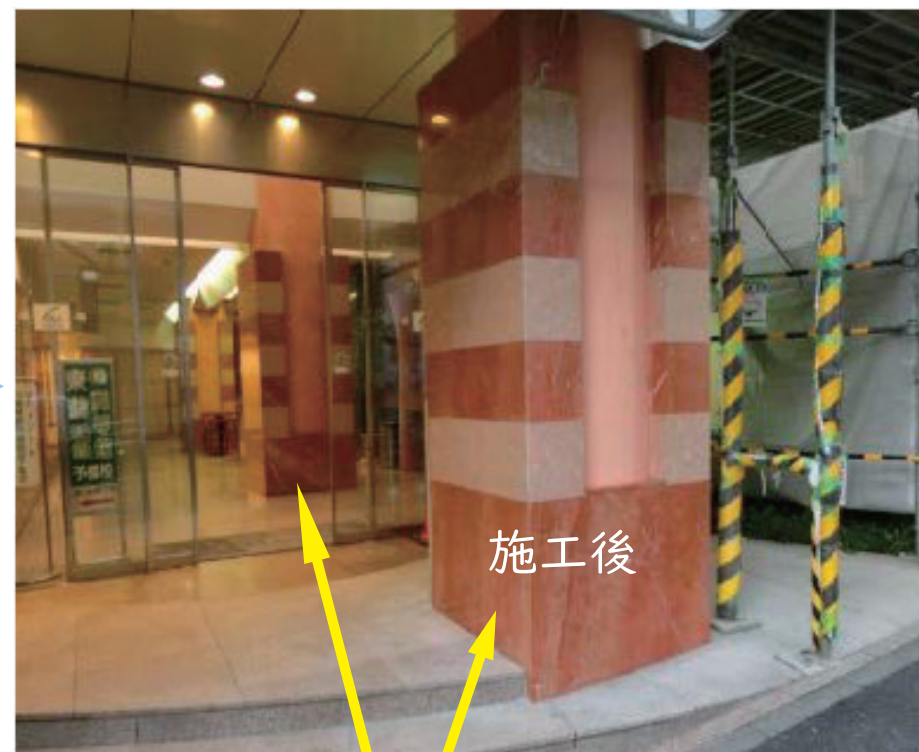
リボン工法による洗浄とコーティングを  
行うことにより、内部の柱とほぼ同じ状態に  
復元されました。

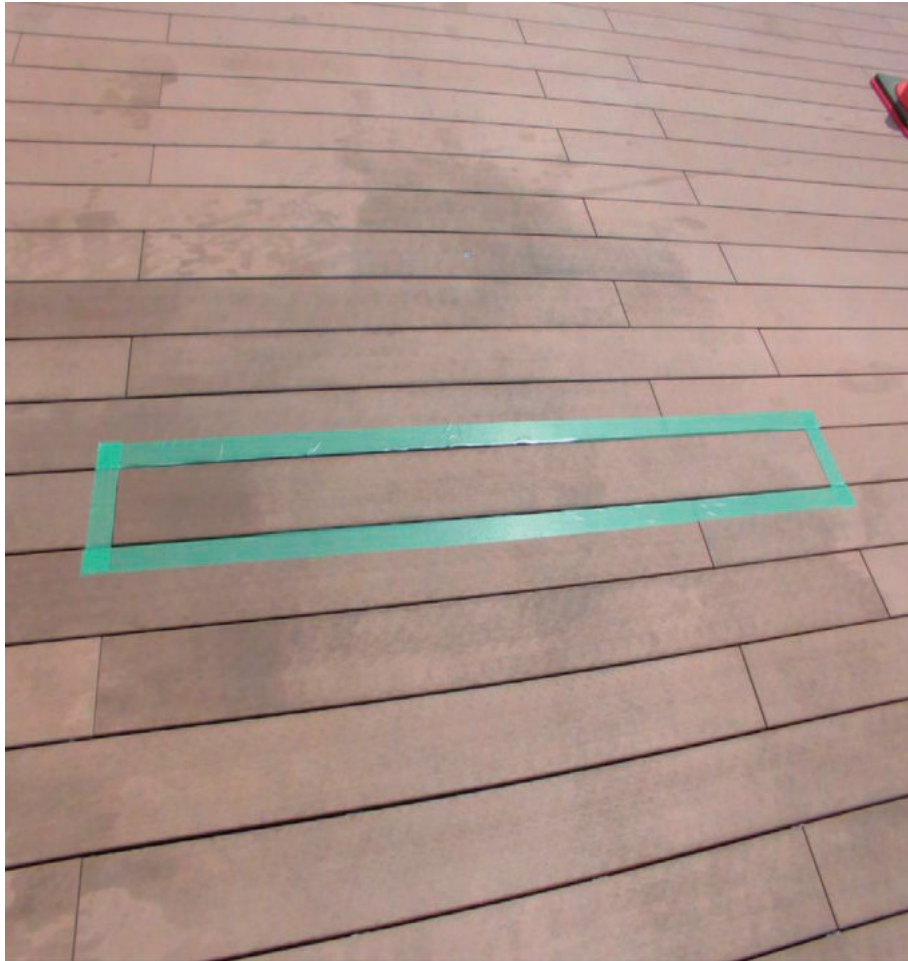
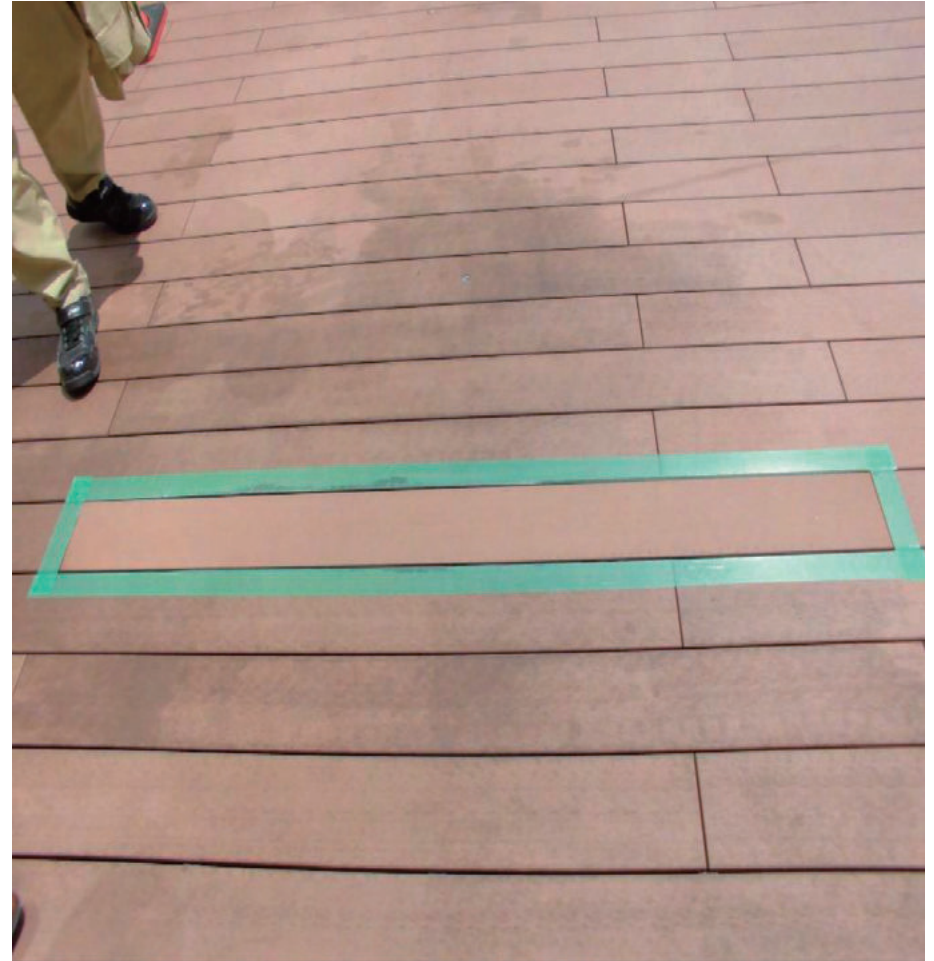
汚れが付着し、天然木の本来の色や木目が  
ほぼ見えない状態になっています。

汚れを除去し、ガラスコーティング(シリカ)施工。  
シミ汚れや表面の黒ずみが取れ、天然木特有の木目  
が現れ、高級感のある外観を取り戻しています。
