リボーン工法による  
復元美装工事例  
＜アルミ製物件抜粋＞

株式会社 イリス

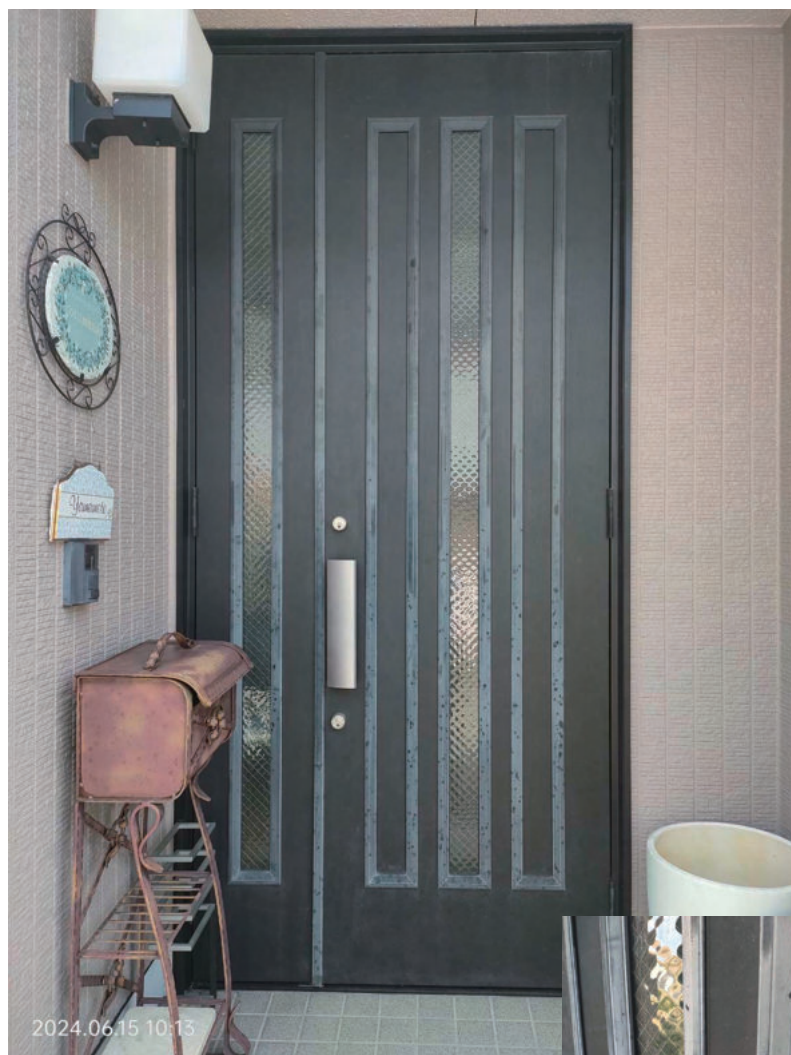
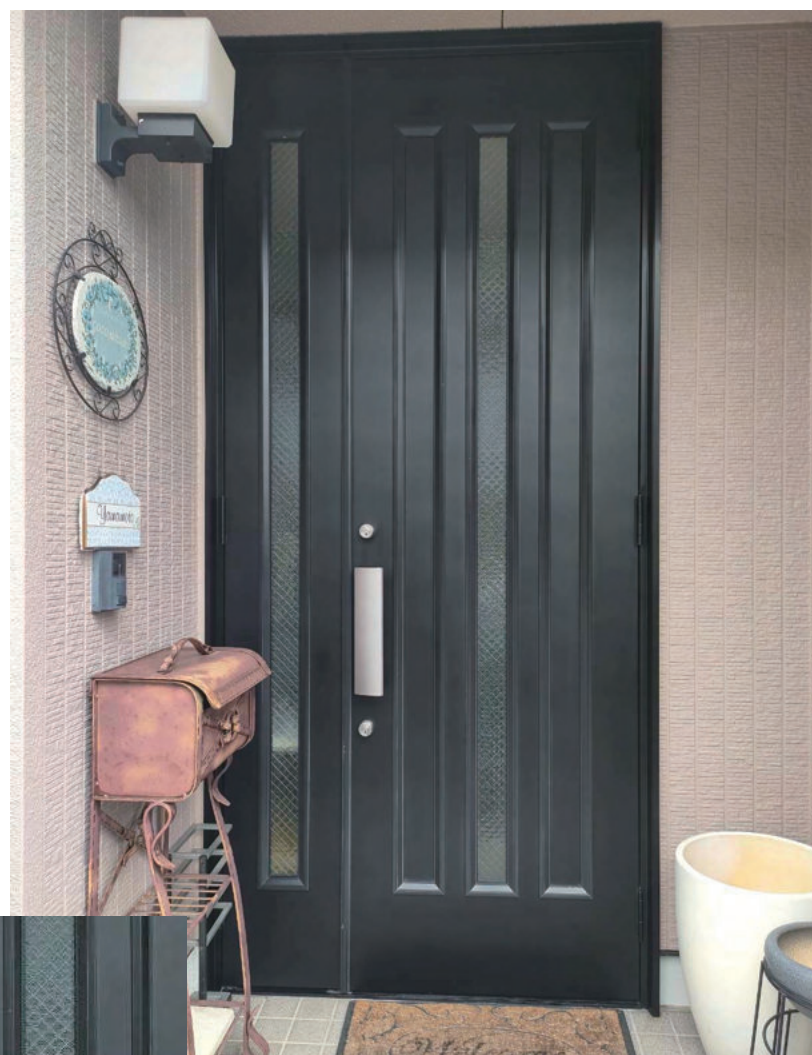
| 1

(チョーキングを除去し、ガラスコーティングで復元)

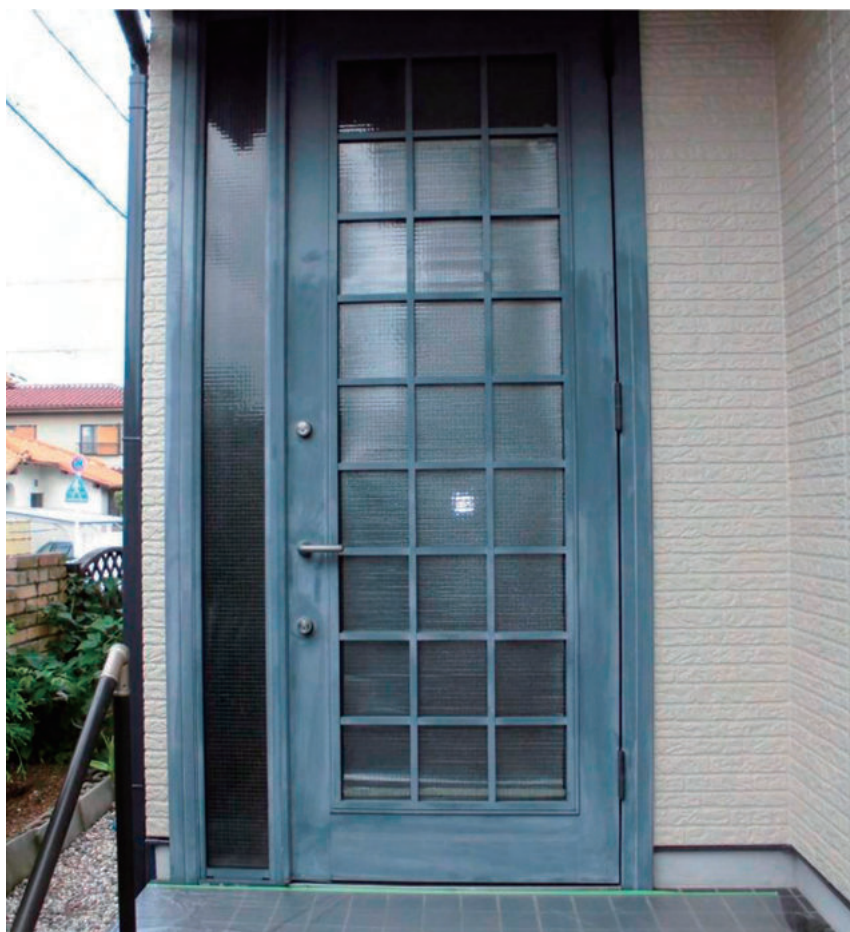
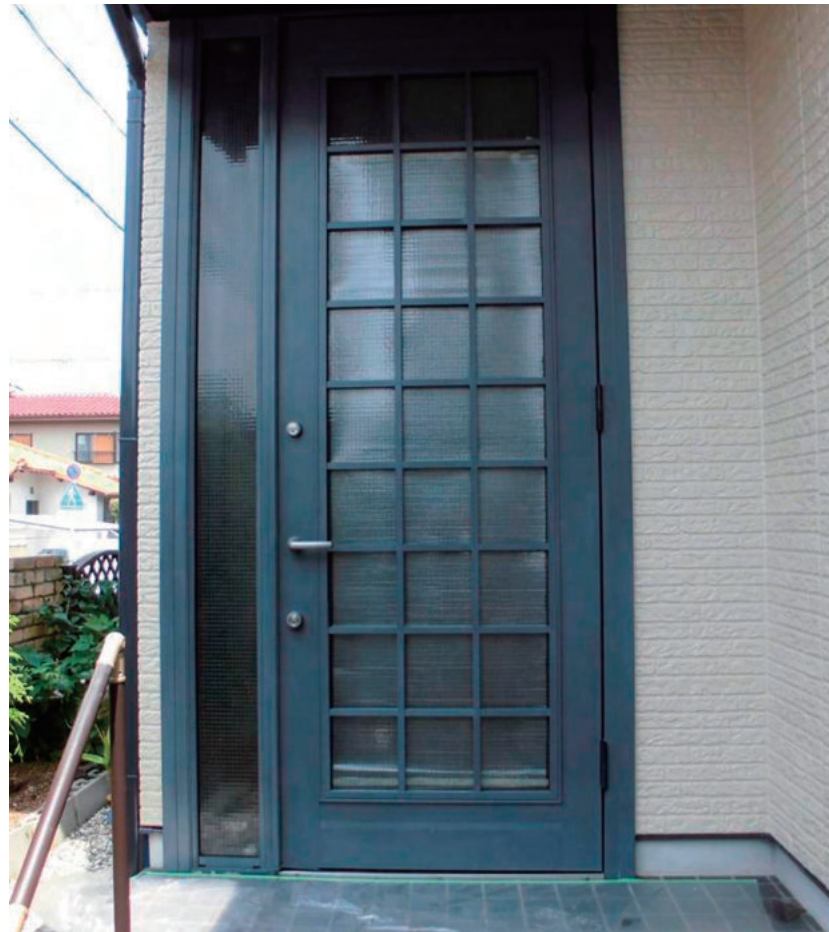
| 2

(チョーキングを除去し、ガラスコーティングで復元)

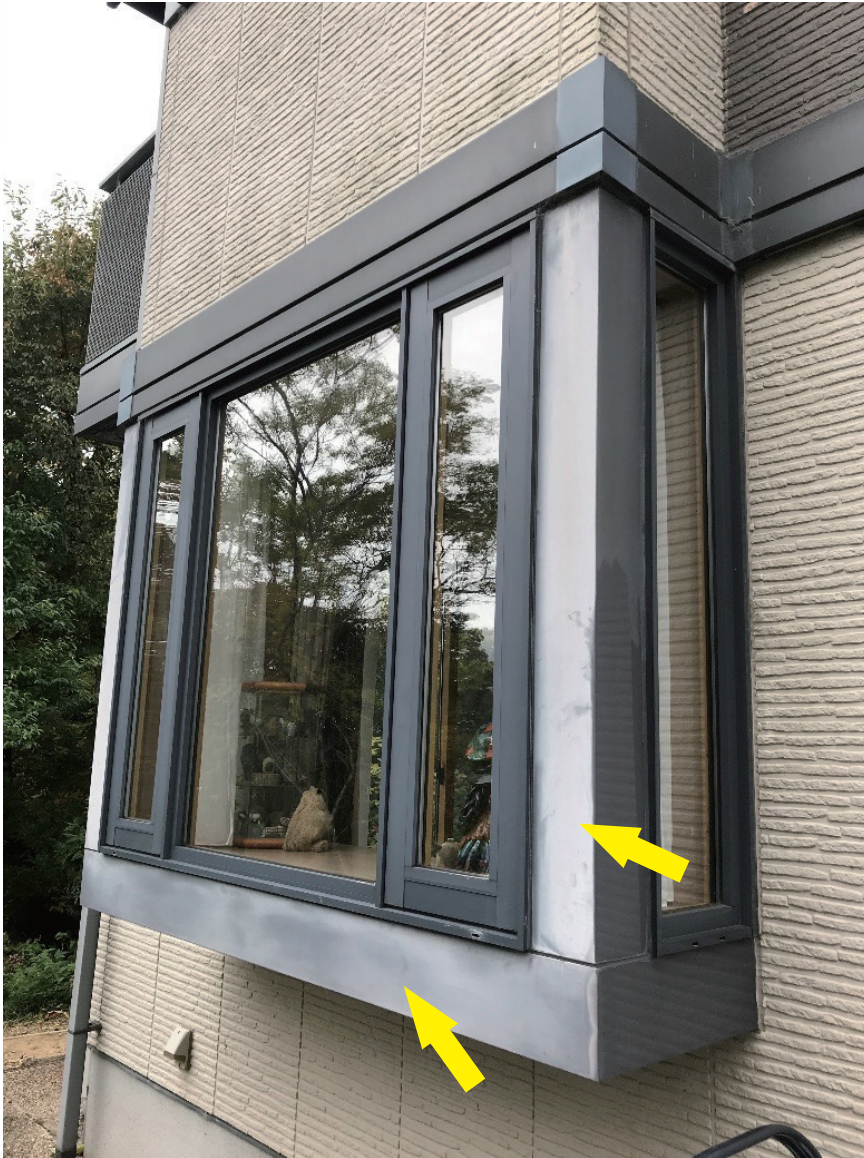
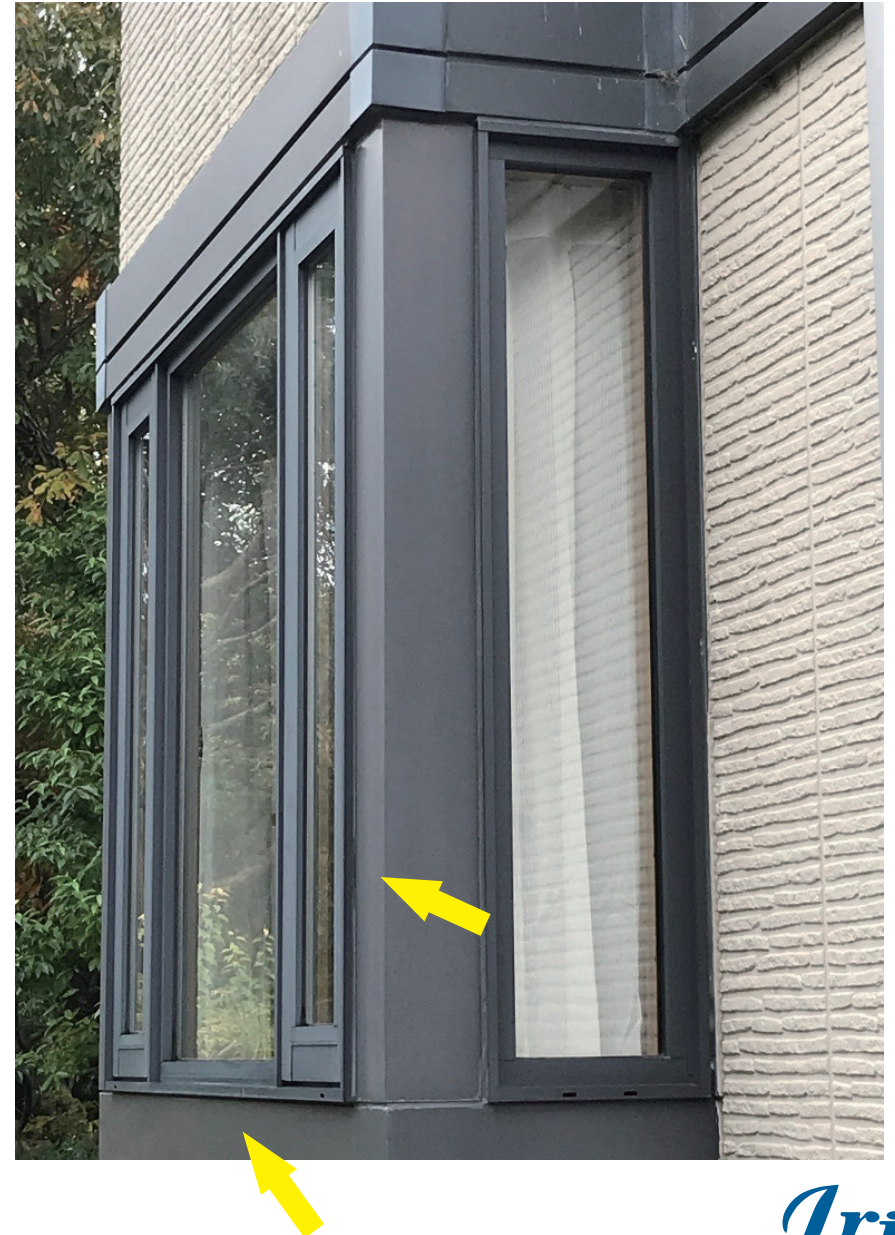
(チョーキングを除去し、ガラスコーティングで復元)

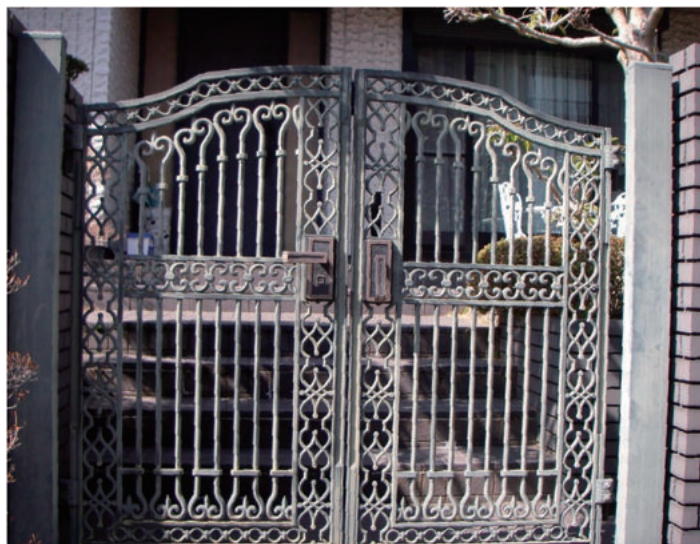
チョーキングが発生している

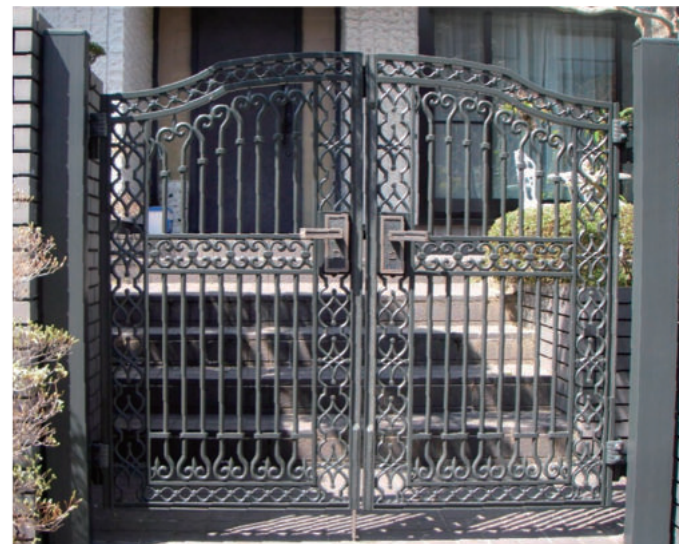
洗浄とコーティングで復元

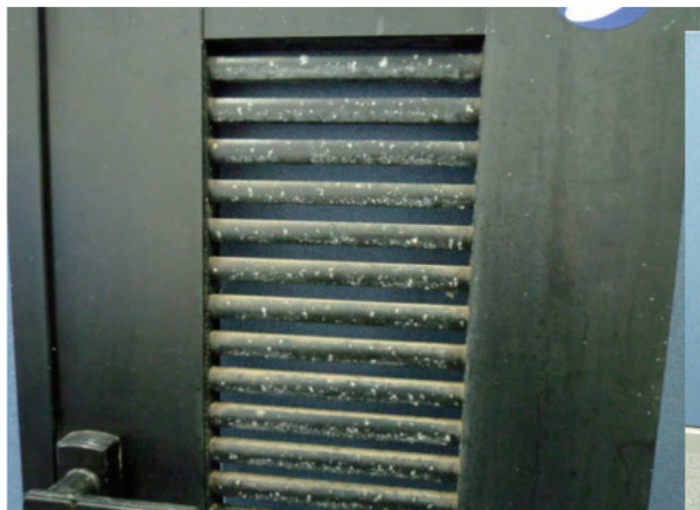
白サビが発生して、アルミが腐食

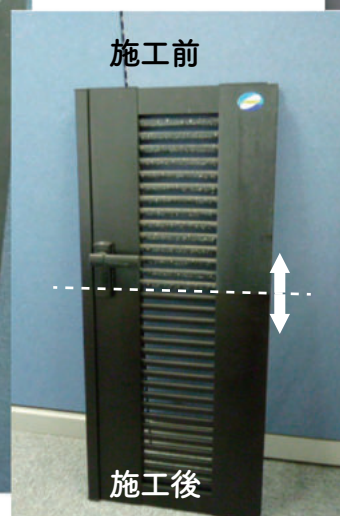
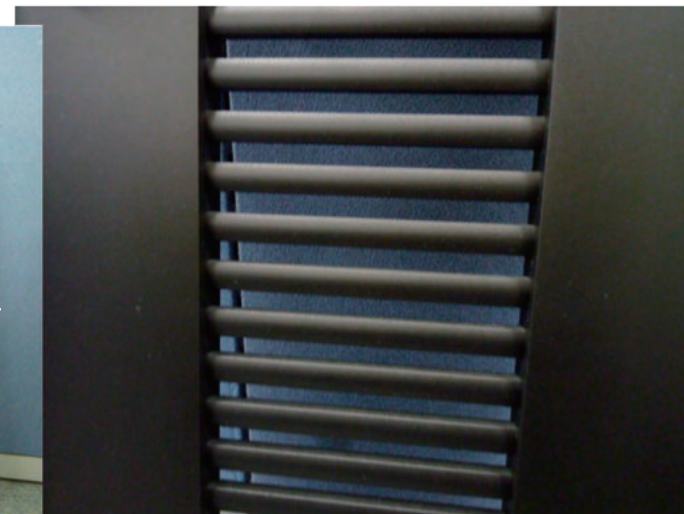
サビや汚れを除去後、  
リペア塗装とコーティングで復元

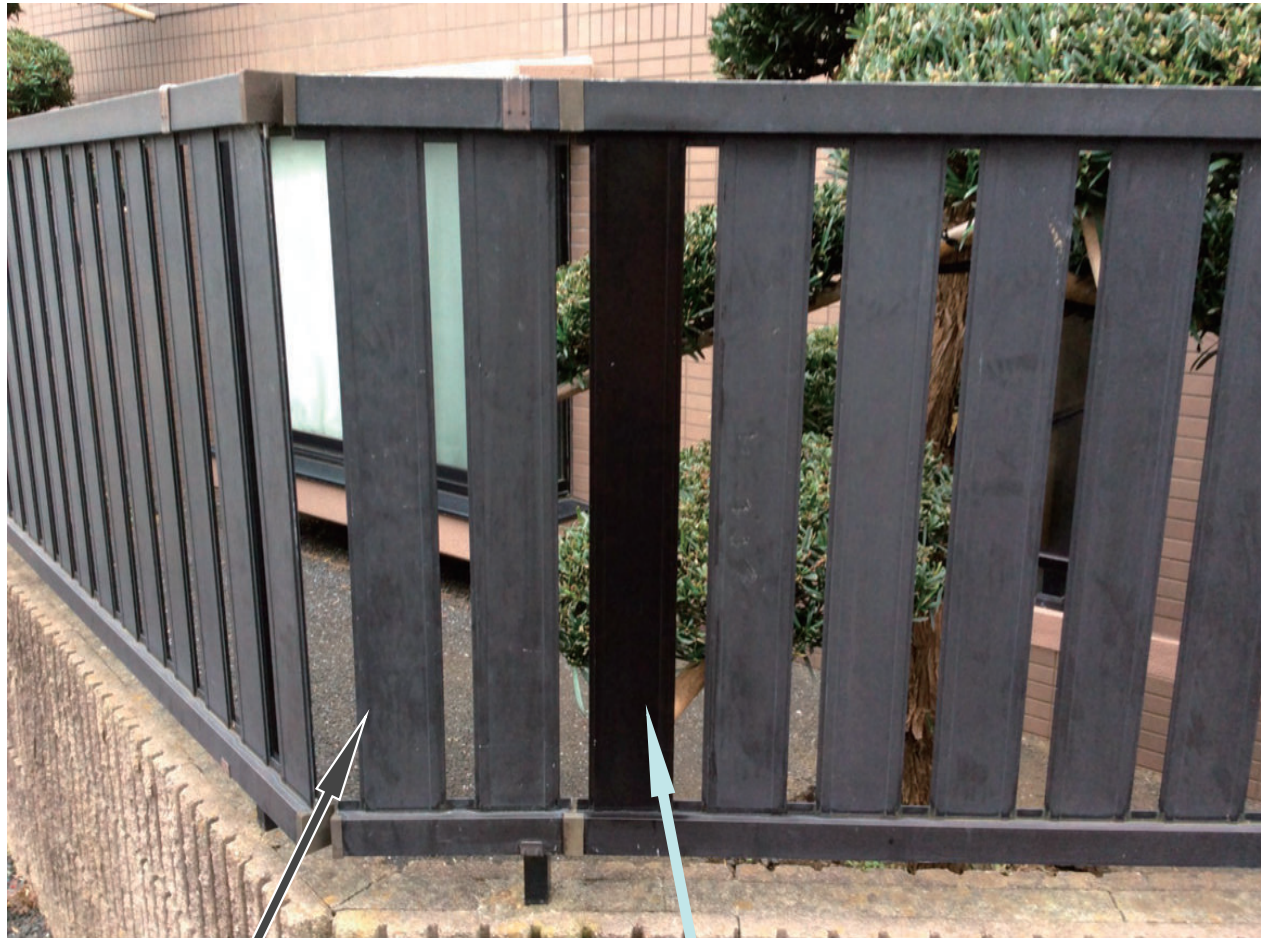
チョーキングが発生している

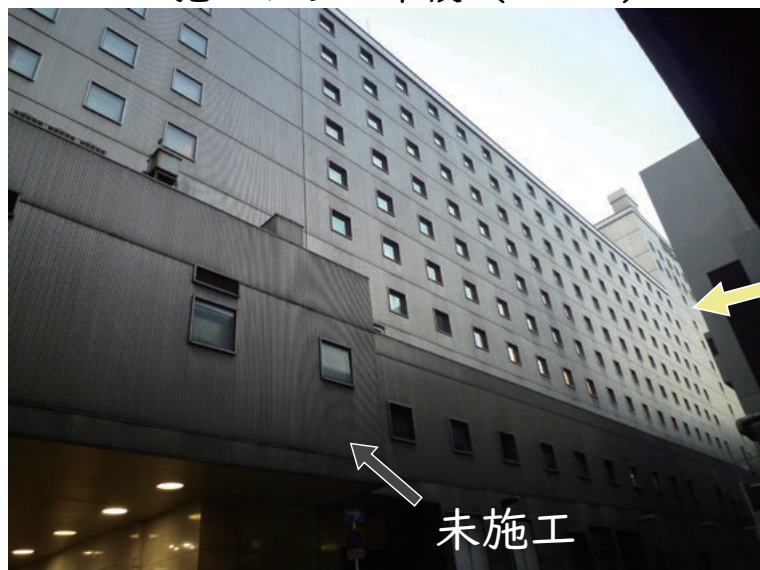
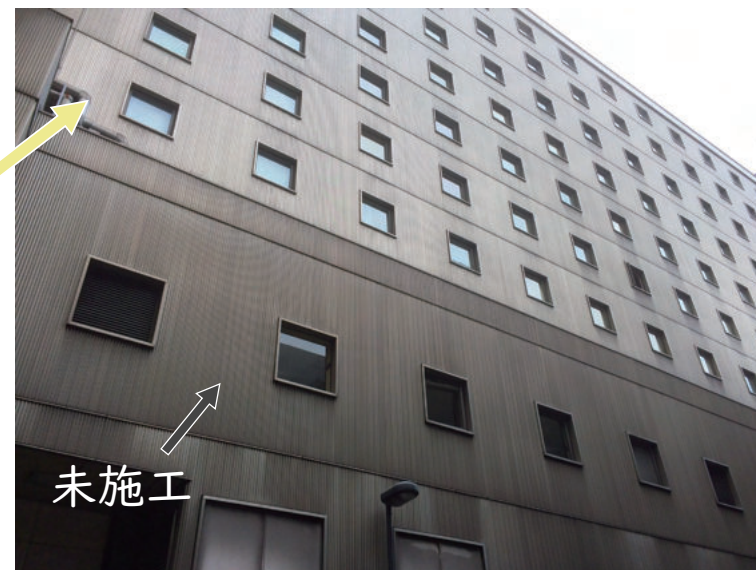
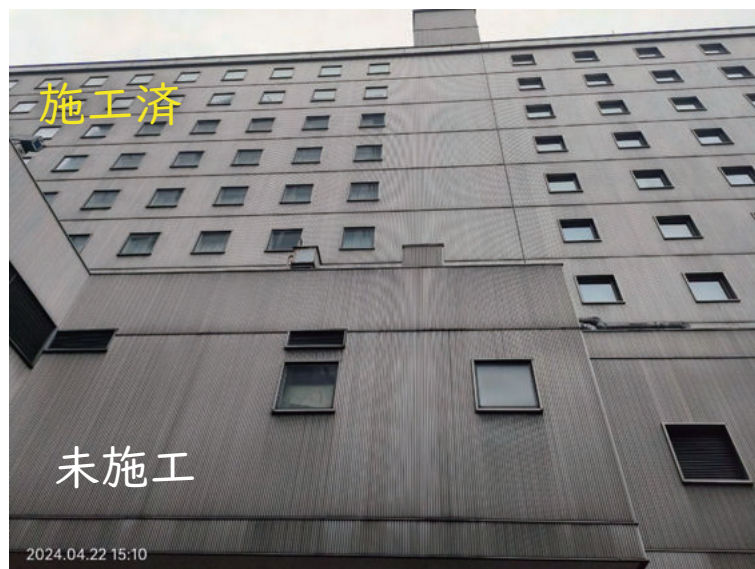
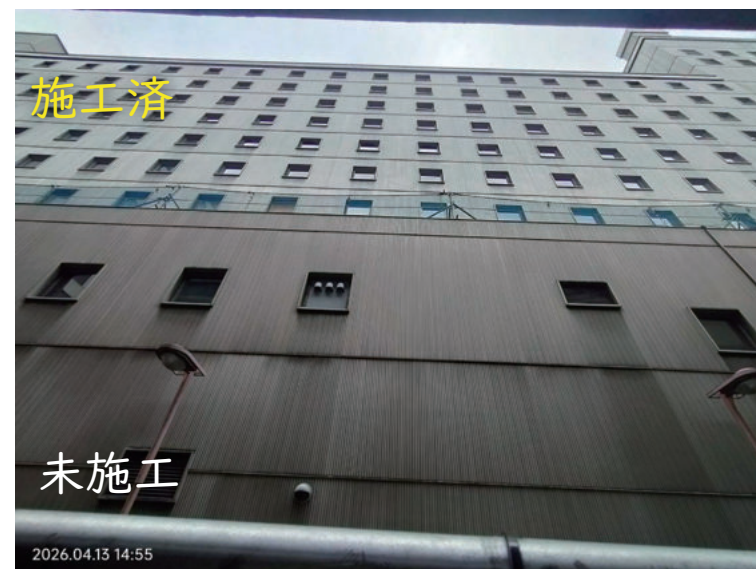
施工済みの箇所と未施工箇所の差が顕著に見られます。  
浸透性ガラスコーティングを施した箇所は、施工から16年経過しても美観を保っています。

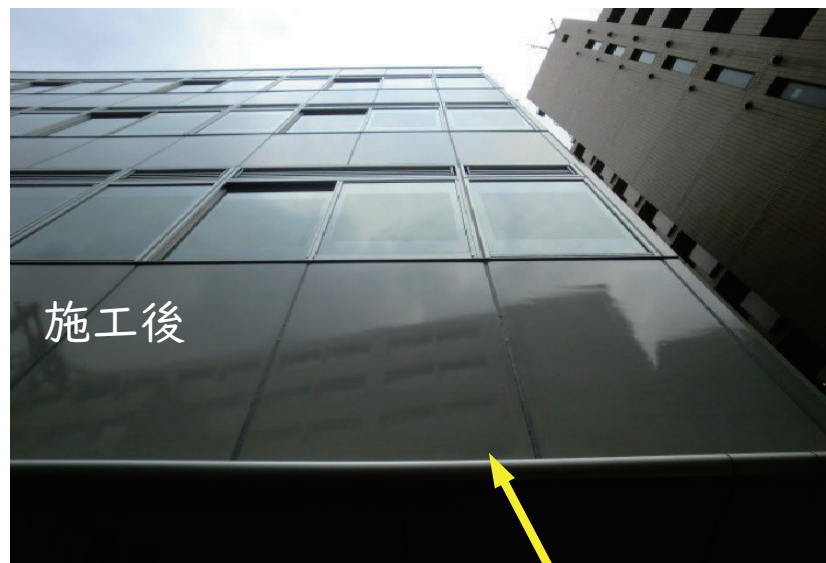
チョーキングしている

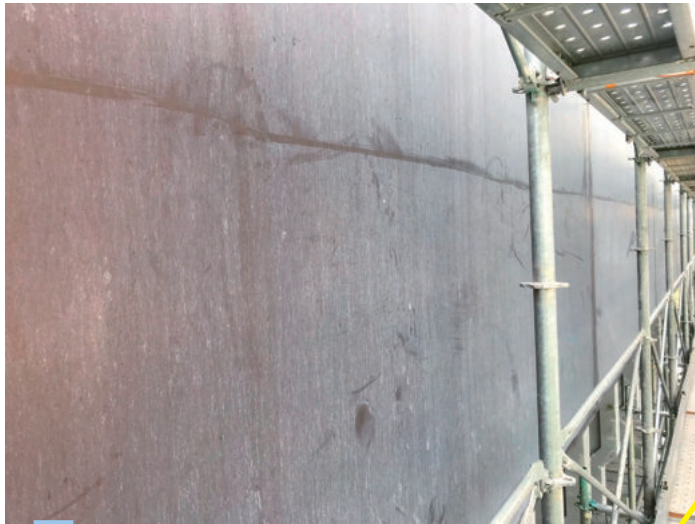
施工前

アルミ鋼板に白サビが発生して傷んでいる

白サビ除去↓リペア塗装↓ガラス系コーティング剤塗布

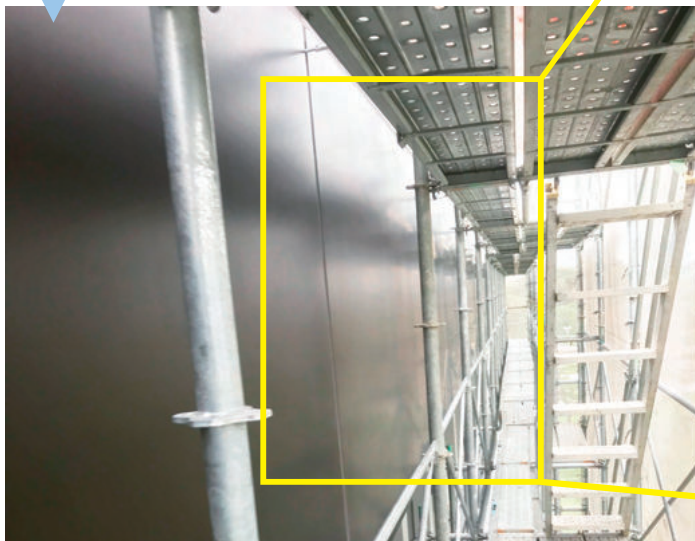
施工後

チョーキングと汚れで表面が白くなり、  
輝きがない状態

洗浄とコーティングで、  
元の質感と輝きが復元された

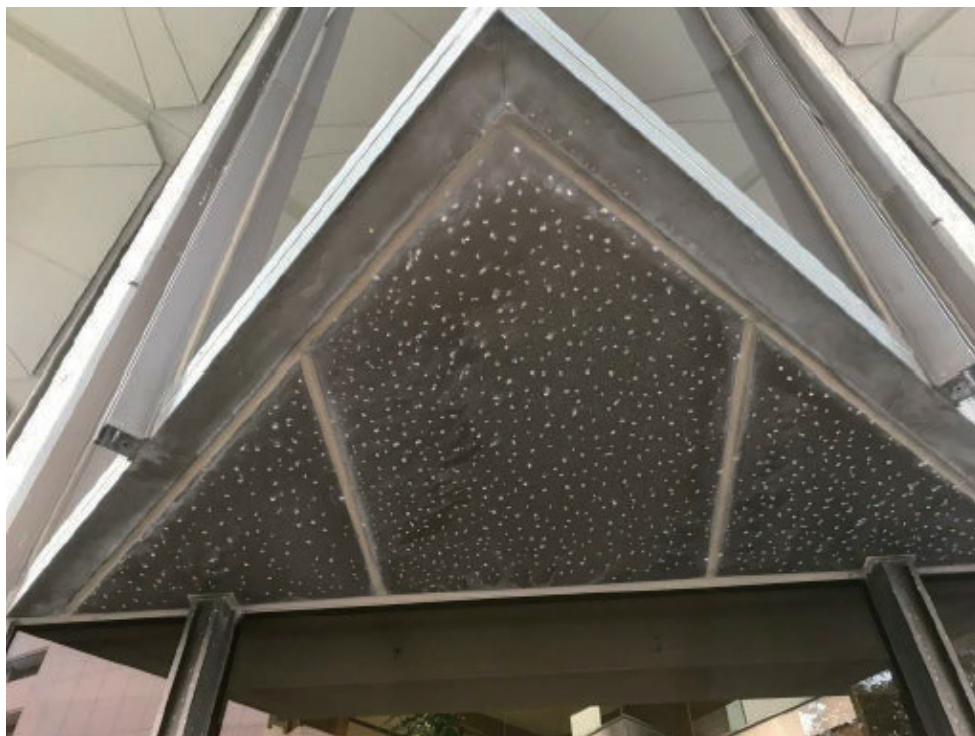
施工前

アルミ鋼板に白サビが発生して傷んでいる

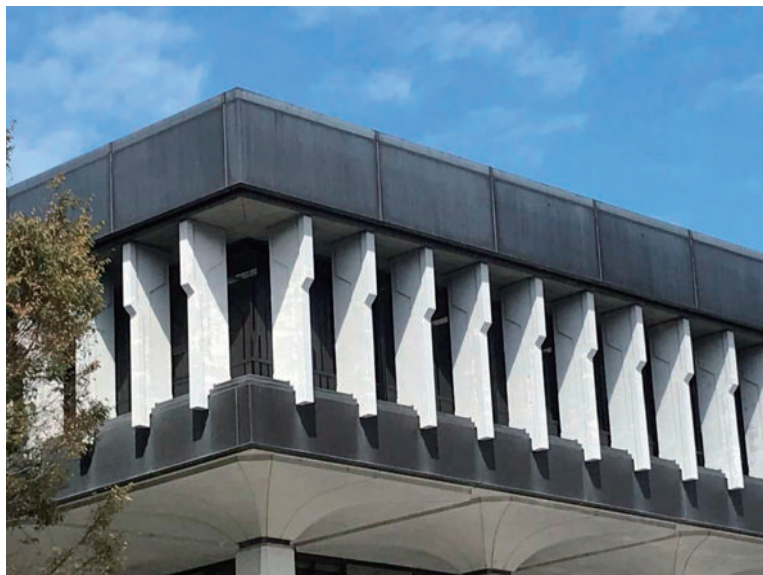
施工前

チョーキングと汚れて表面が白くなって、くすんでいる
