リボーン工法による  
復元美装工事例

# 山梨文化会館 コンクリート外壁洗浄コーティング工事(1)

# 今治市民会館 コンクリート屋外階段洗浄コーティング工事

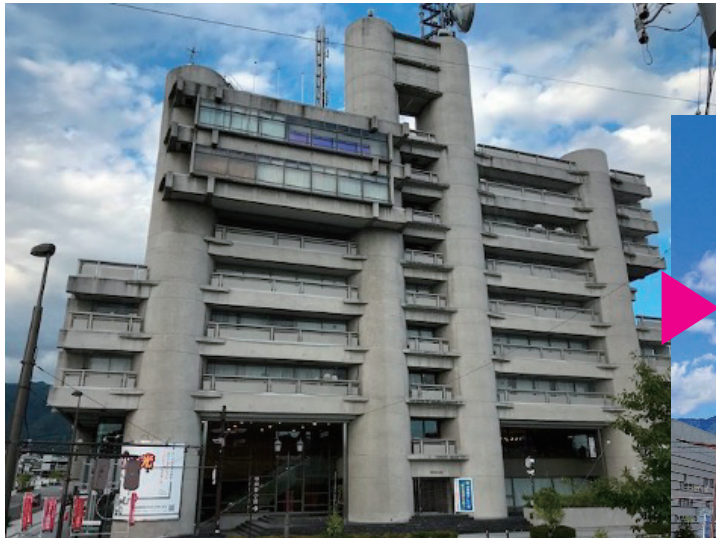
2020年11月  
施工前

雨水の流れ道、チリ部、突起部が黒くなっており、黒カビ等の汚れも目立っています。

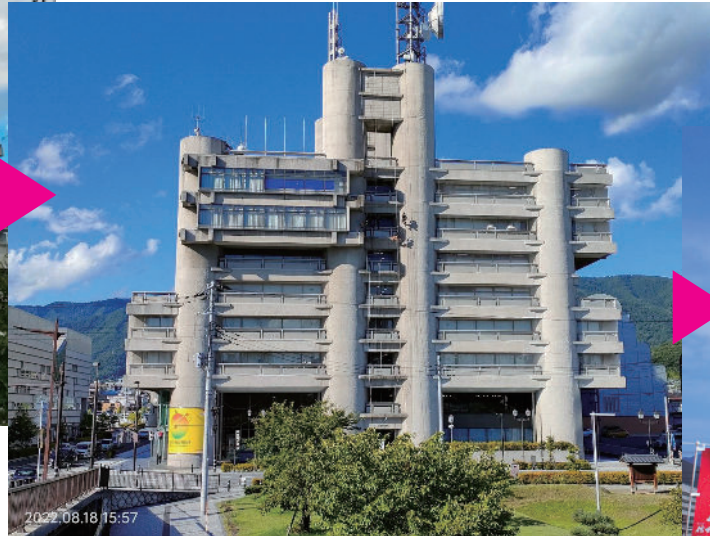
2022年8月  
施工中

洗浄を行い、黒く目立っていた経年の汚れが落ち、本来の素地の色と質感が復元されました。

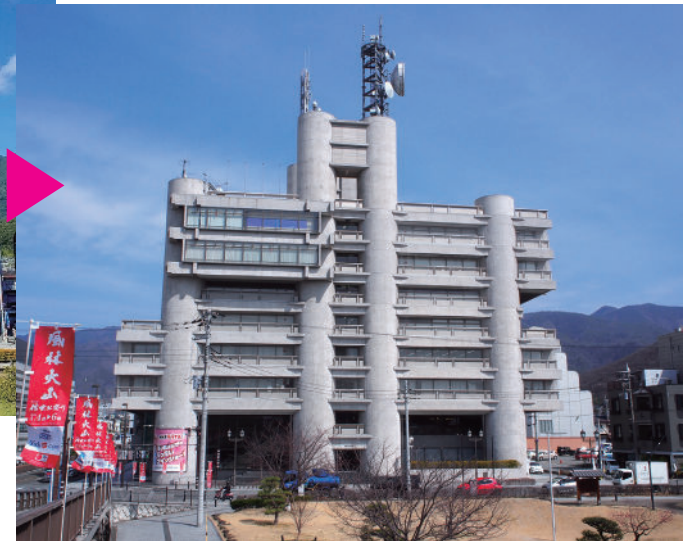
2025年3月  
施工後  
2年7ヶ月経過

防汚・防カビガラスコーティングにより、施工後もカビは発生しておらず、美しさが保たれています。

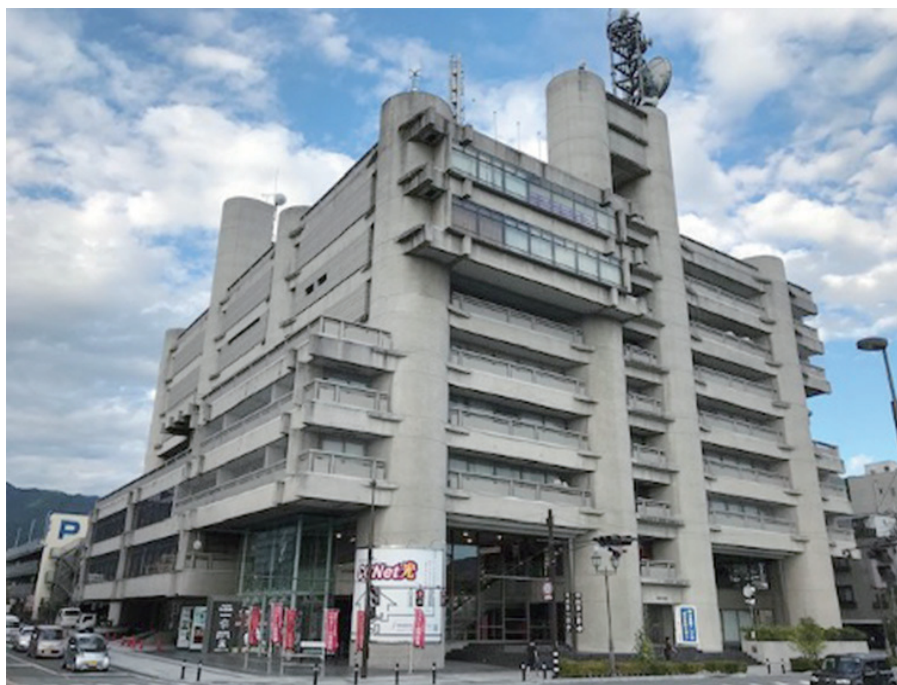
施工前

南面・西面

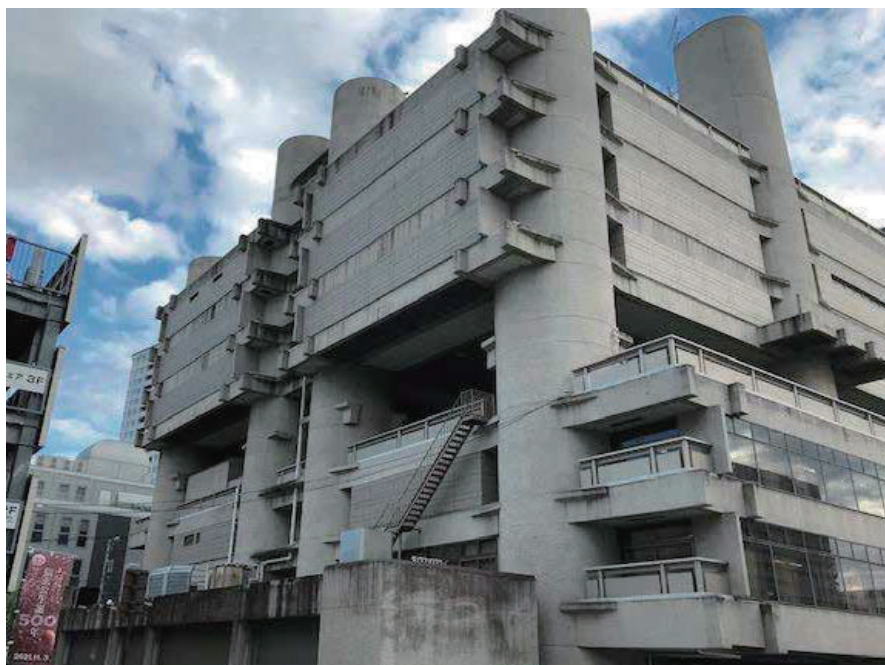
施工前

北面・西面

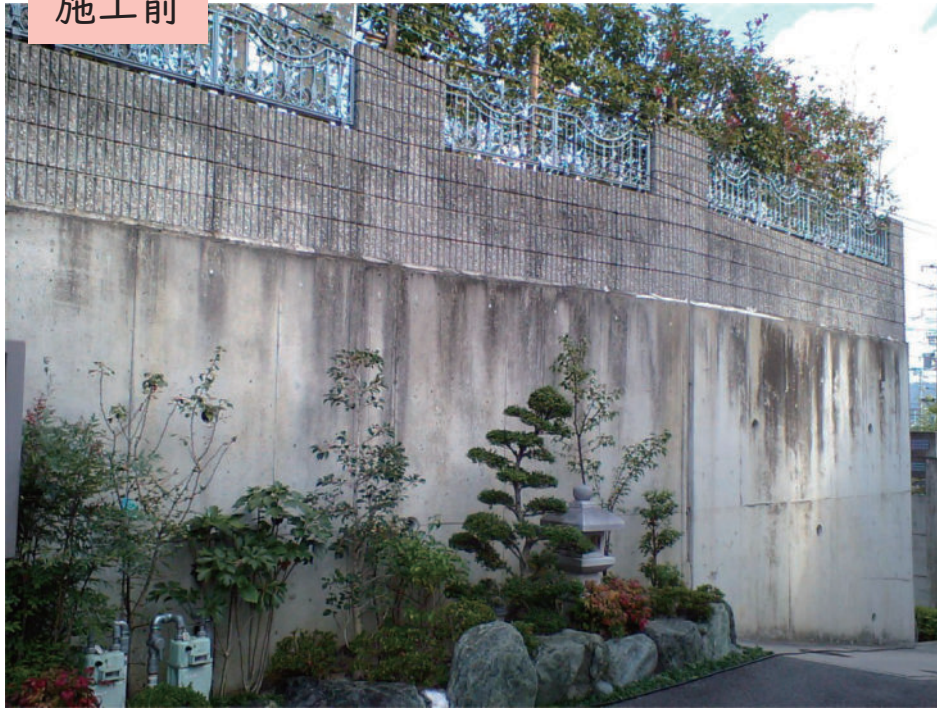
施工前

この部分は、高圧洗浄だけのため、アクヤシミの  
汚れが残っています。

高圧洗浄は表面の汚れを取るだけで、しかも基材  
を著しく傷めるため、基材によっては使用しないほ  
うがよいこともあります。（表面を水で削るため）

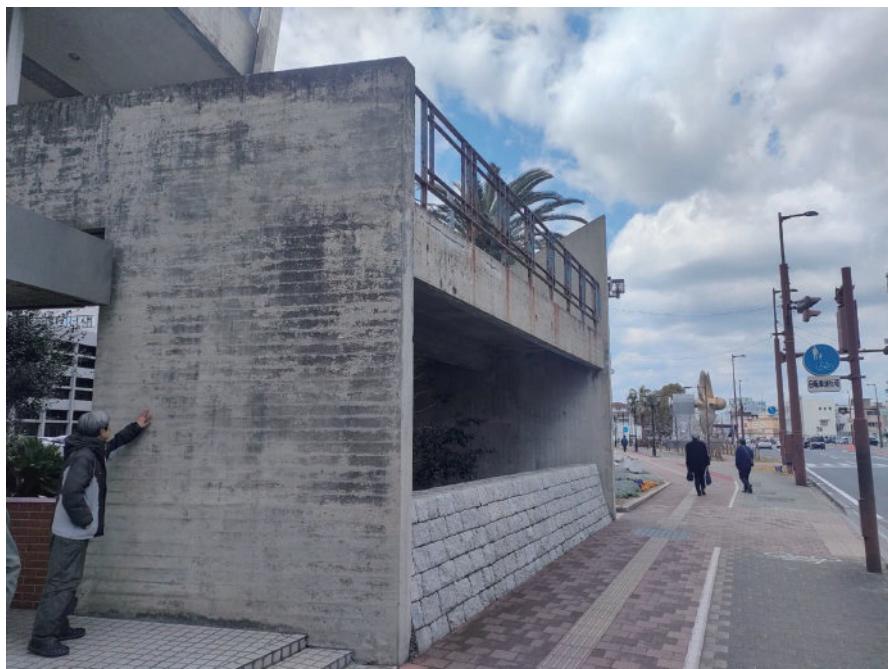
2025年3月19日撮影

施工前

サビとカビの除去を行いました。

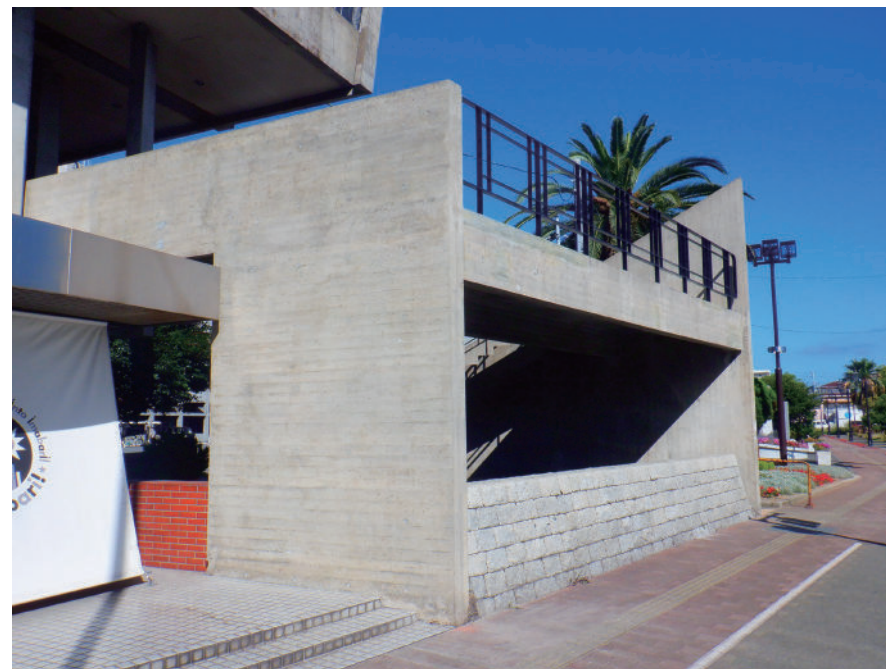
2025年7月28日撮影

施工後

さらにコーティング実施で基材を強化し、劣化を遅らせ、防汚効果を付与しています。
