リボーン工法による
復元美装工事例
＜アルミ関連抜粋＞

株式会社 イリス

アルミ製ドアの洗浄・コーティング施工事例①

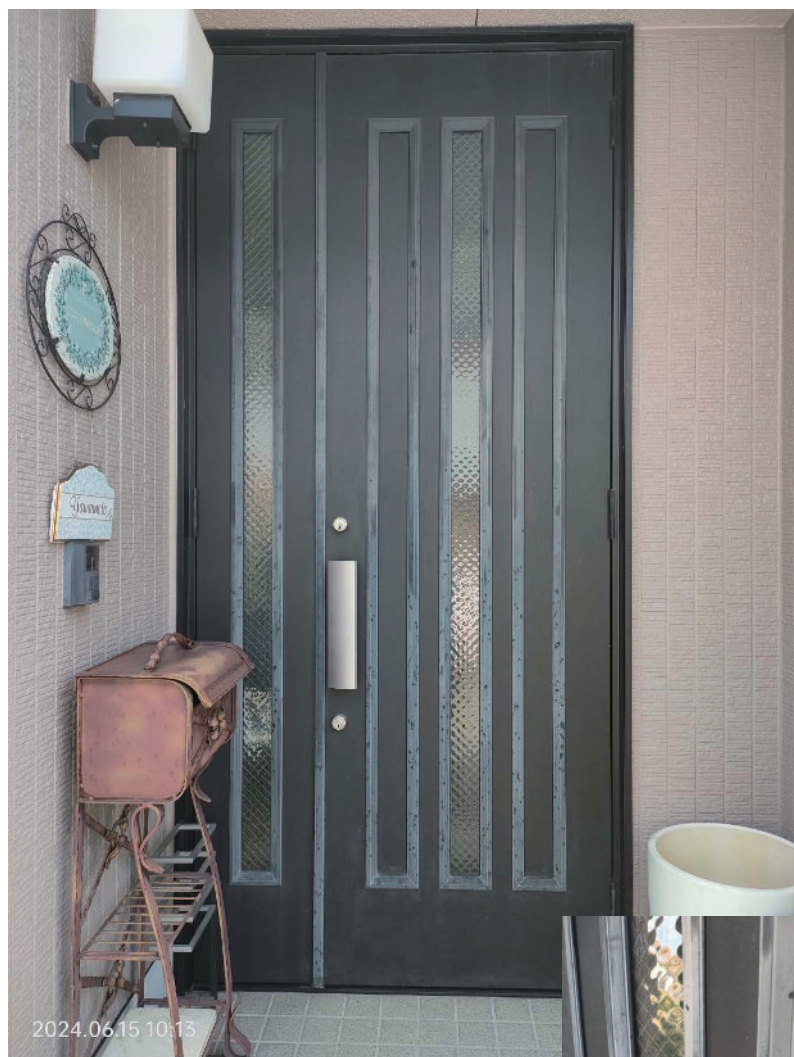
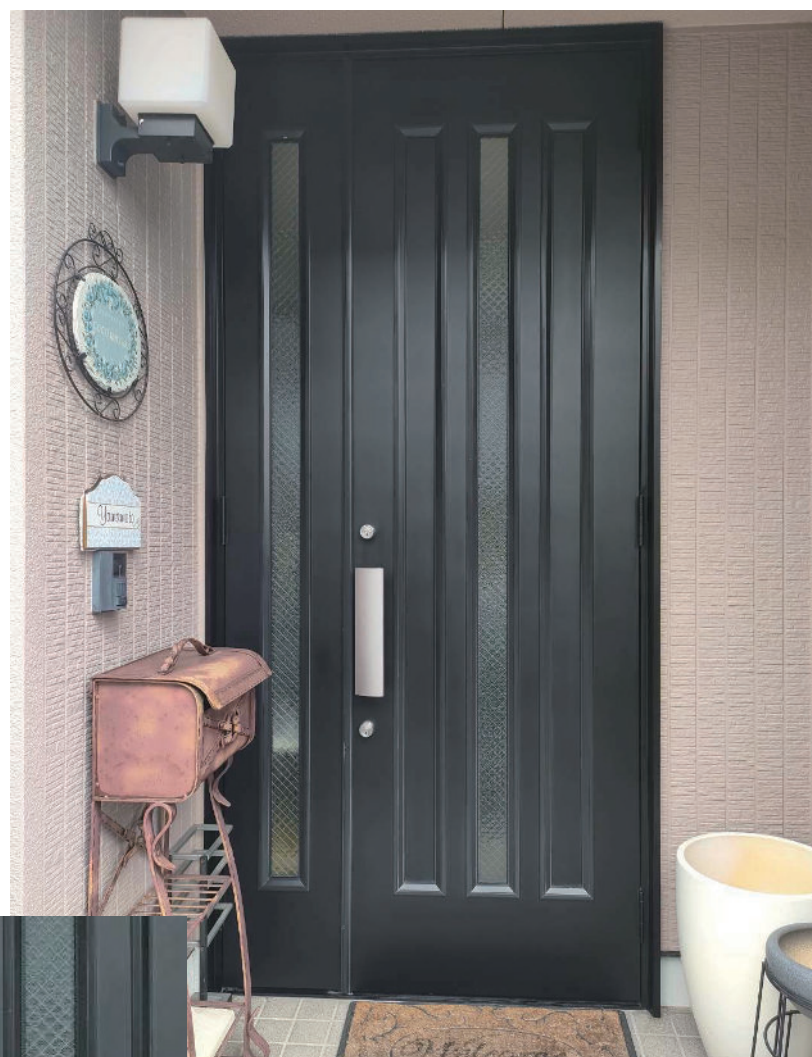
(チョーキングを除去し、ガラスコーティングで復元)

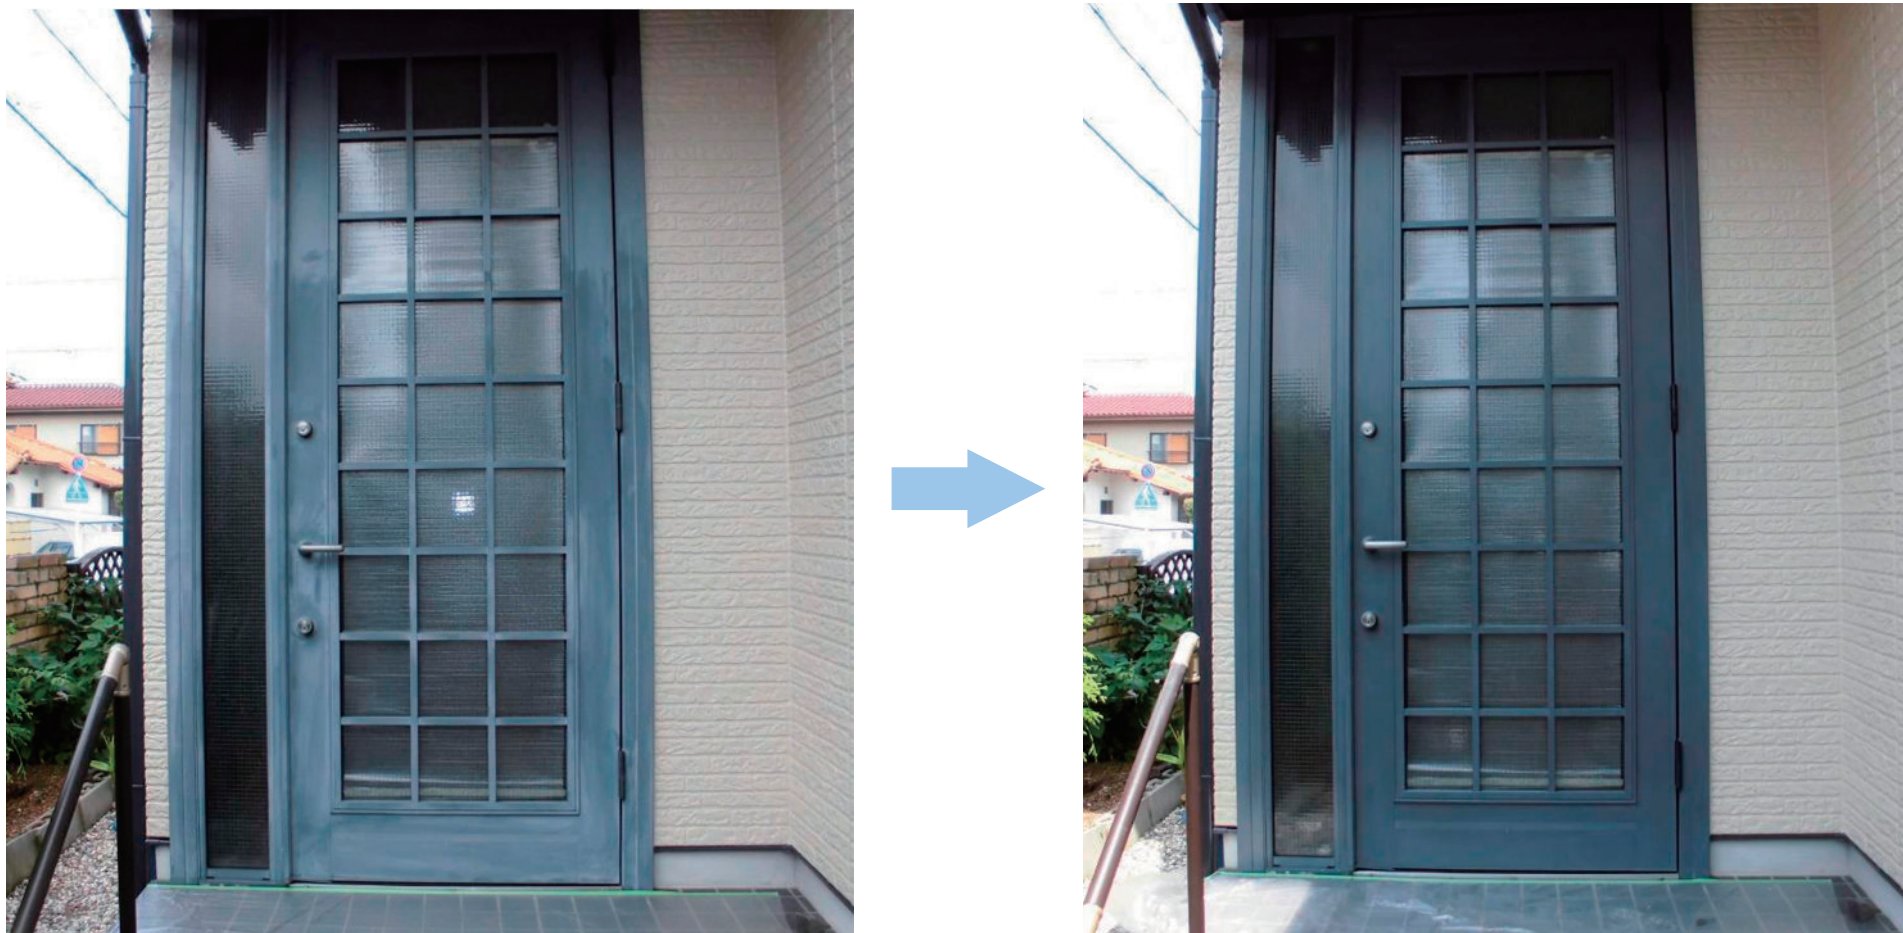
アルミ製ドアの洗浄・コーティング施工事例②

(チョーキングを除去し、ガラスコーティングで復元)

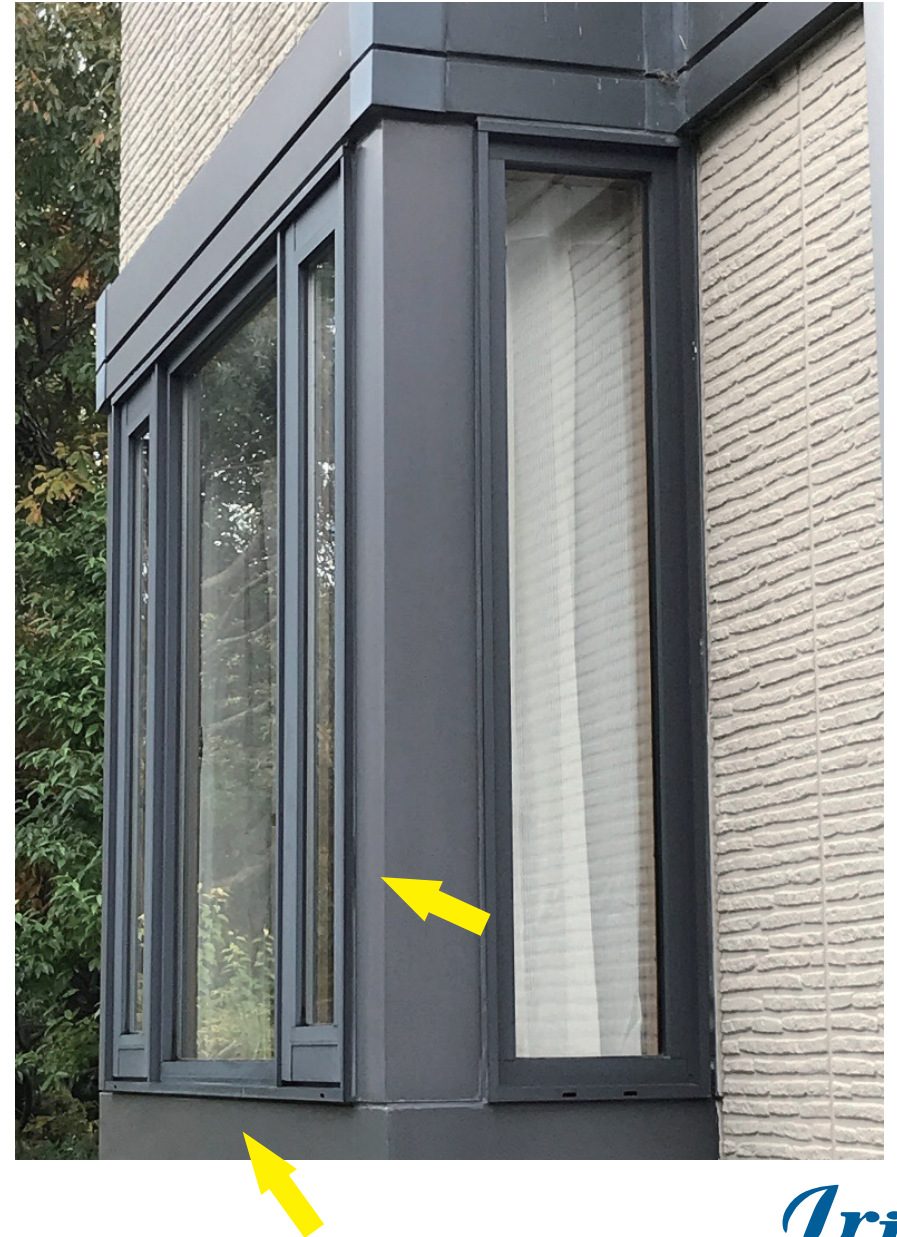
出窓アルミサッシ枠 洗浄・コーティング

(チョーキングを除去し、ガラスコーティングで復元)

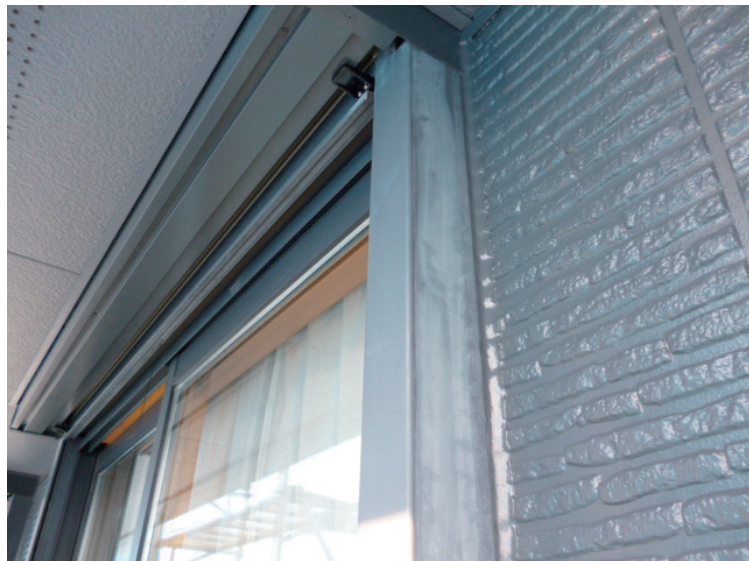
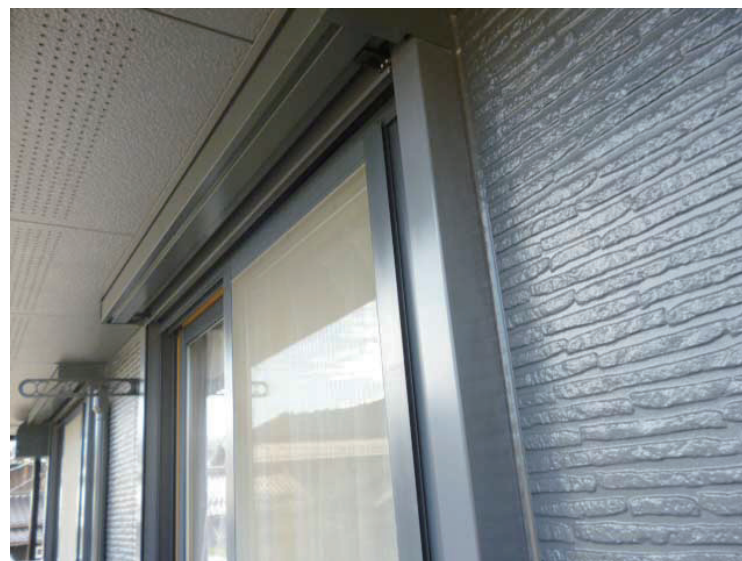
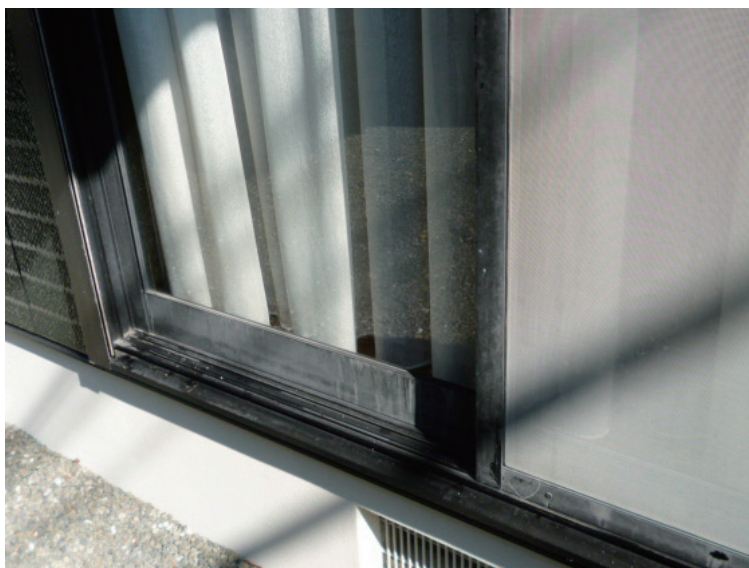
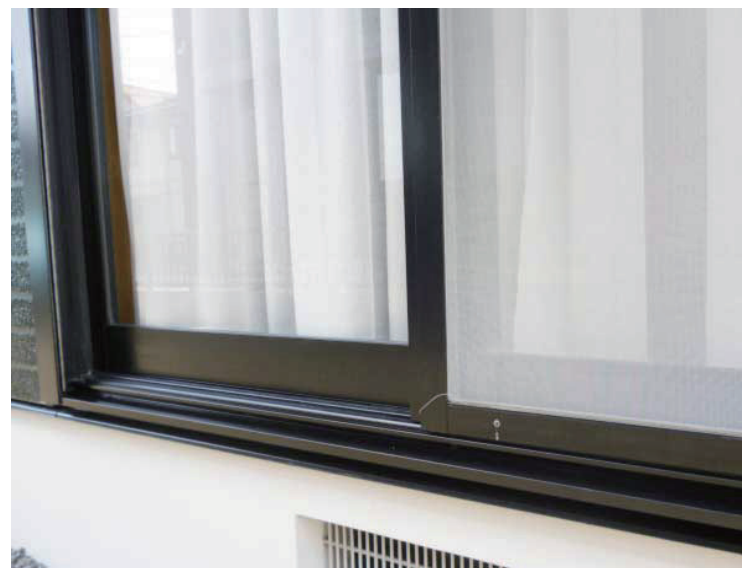
アルミドア・サッシ 洗浄・コーティング

(チョーキングを除去し、ガラスコーティングで復元)

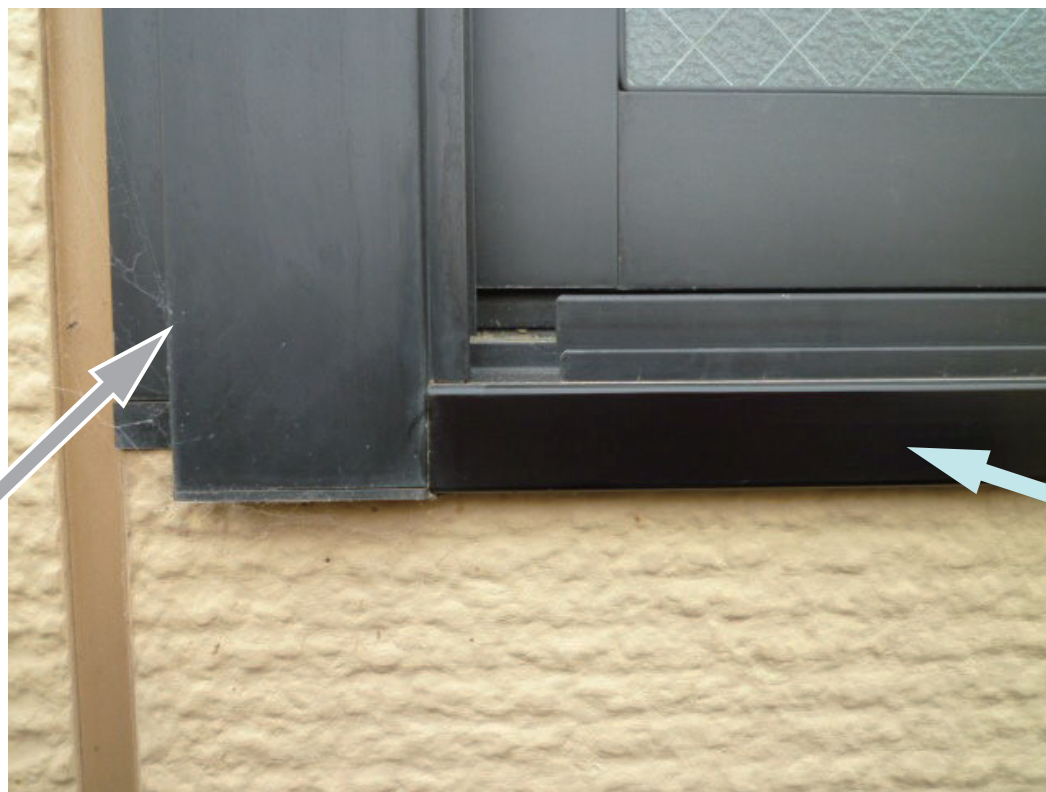
未施工

洗浄・
コーティング後
(着色はしていない)

- ①クリアロードによる洗浄
- ②ガラスコーティング

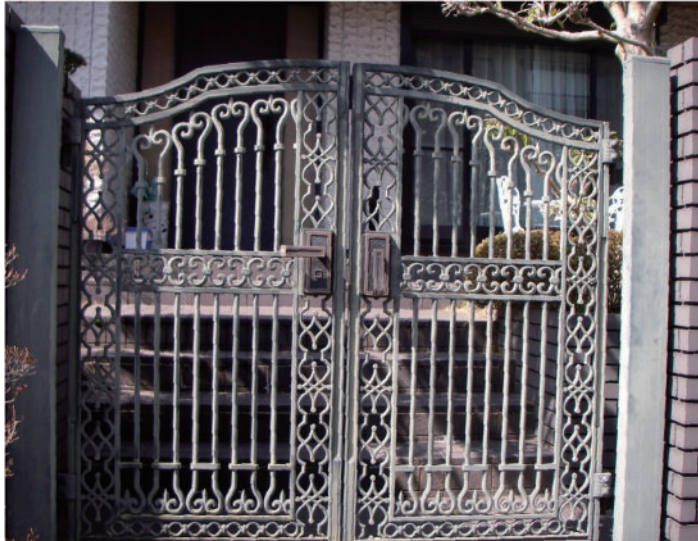
チョーキングが発生している

洗浄とコーティングで復元

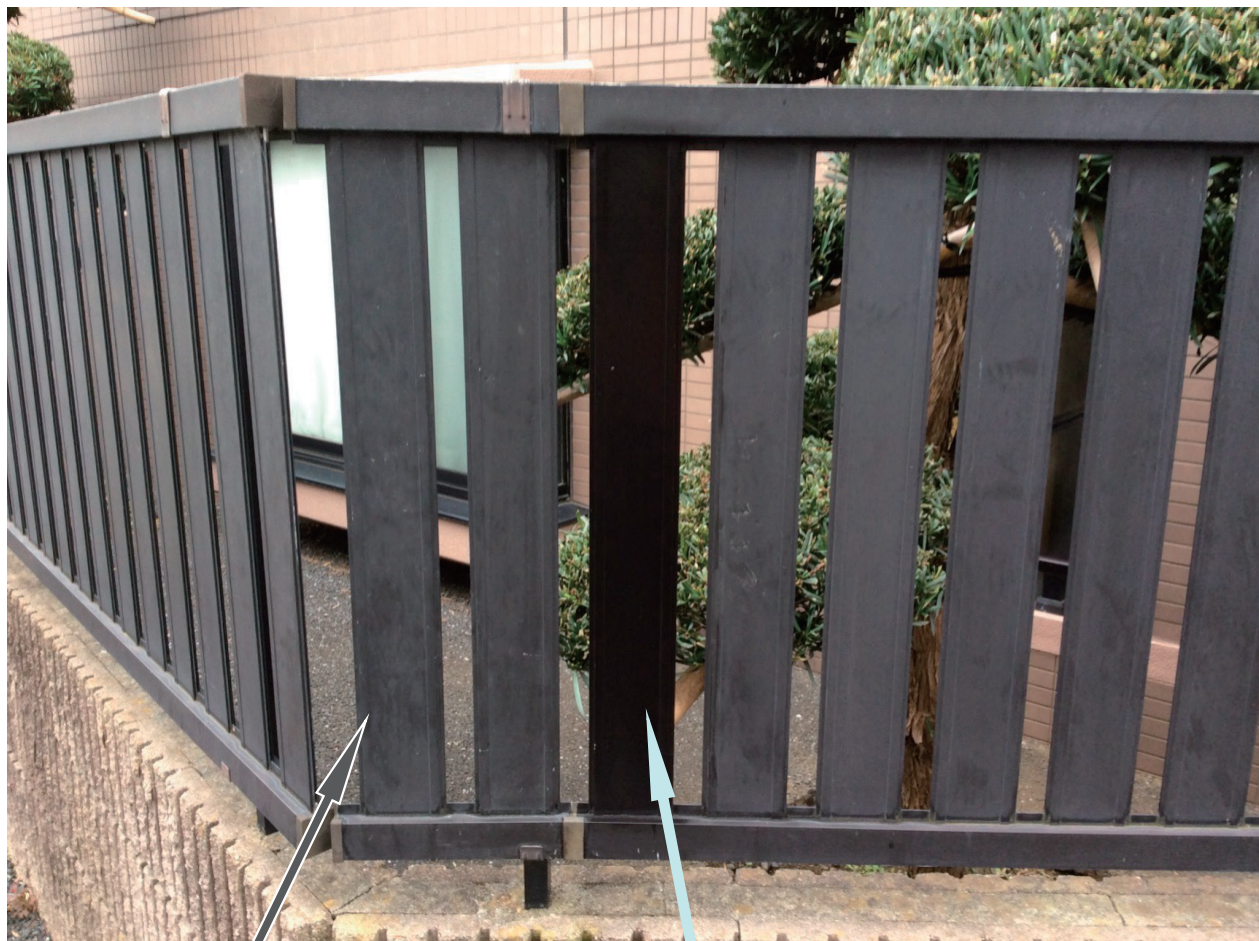
チョーキングが発生している

洗浄とコーティングにより、本来の質感に復元

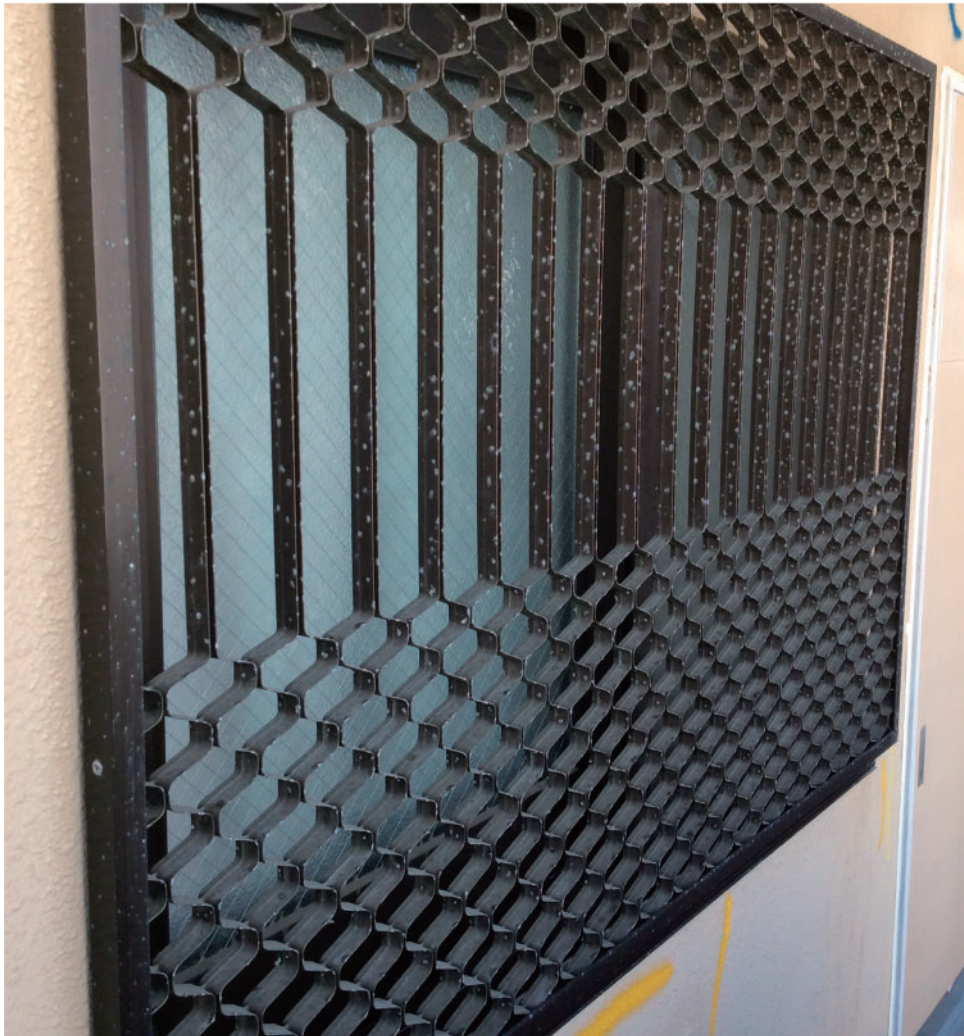
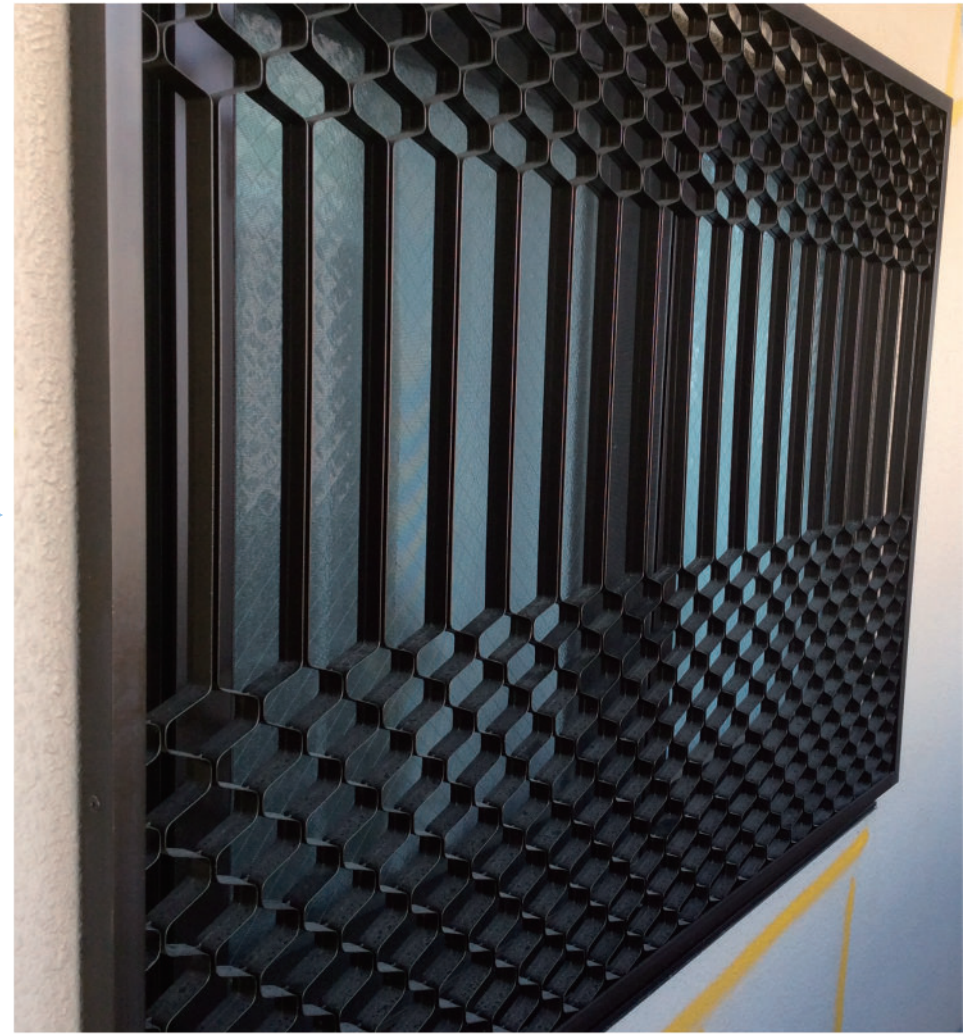
白サビを除去し、本来のアルミの風合いに復元

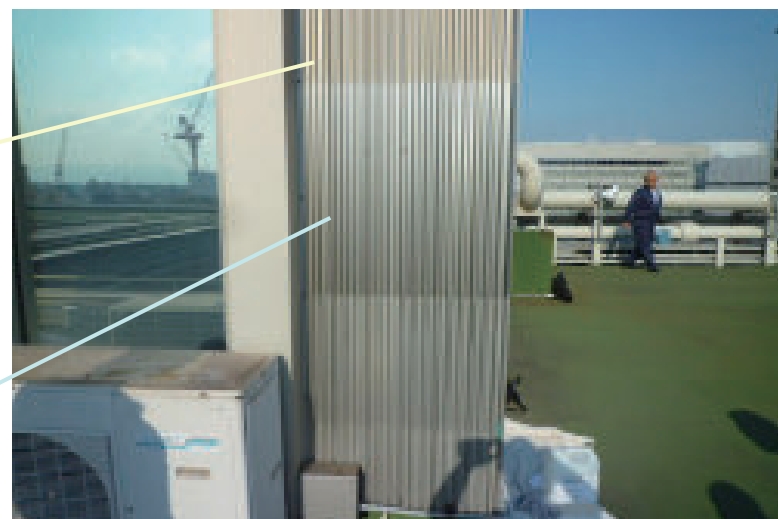
アルミスパンドレル テスト洗浄・コーティング

(汚れているが劣化は少ない状態)

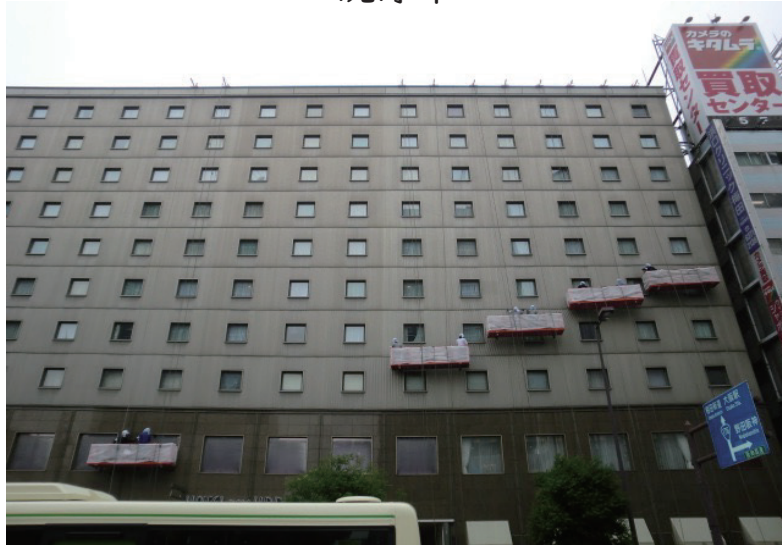
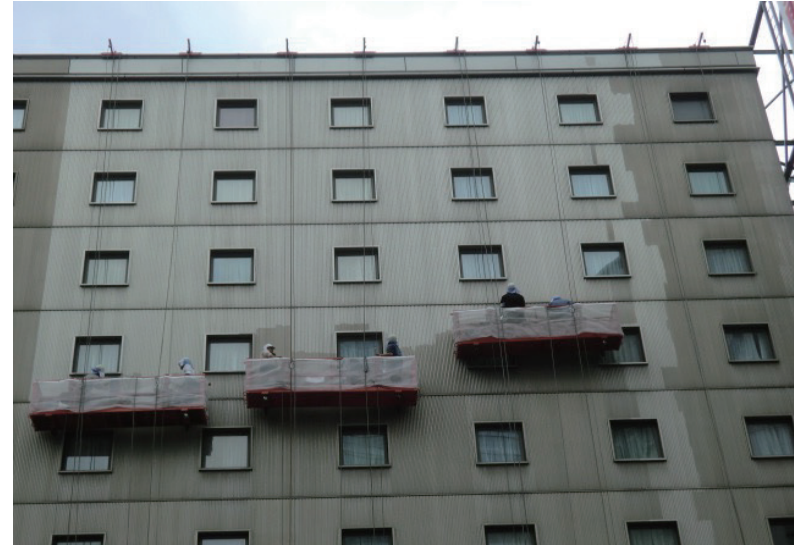
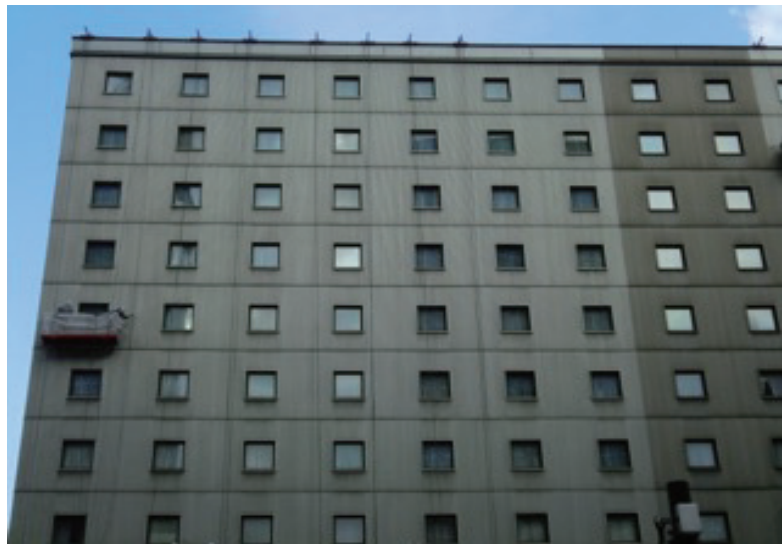
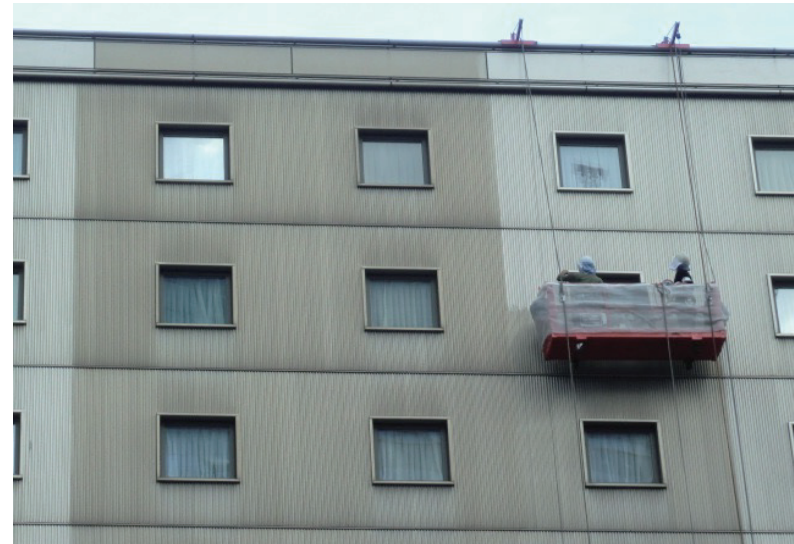
ホテル外壁 洗浄・コーティング(1)

(アルミスパンドレルを洗浄とコーティングで復元)

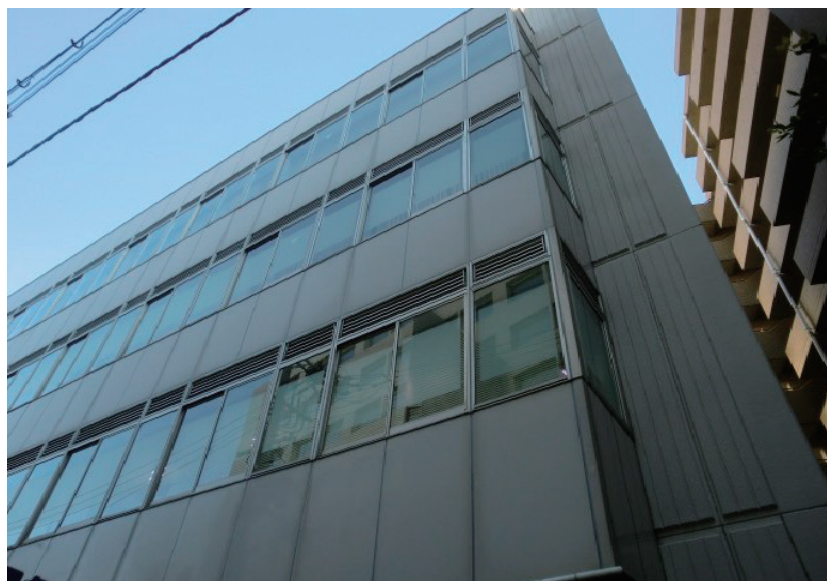
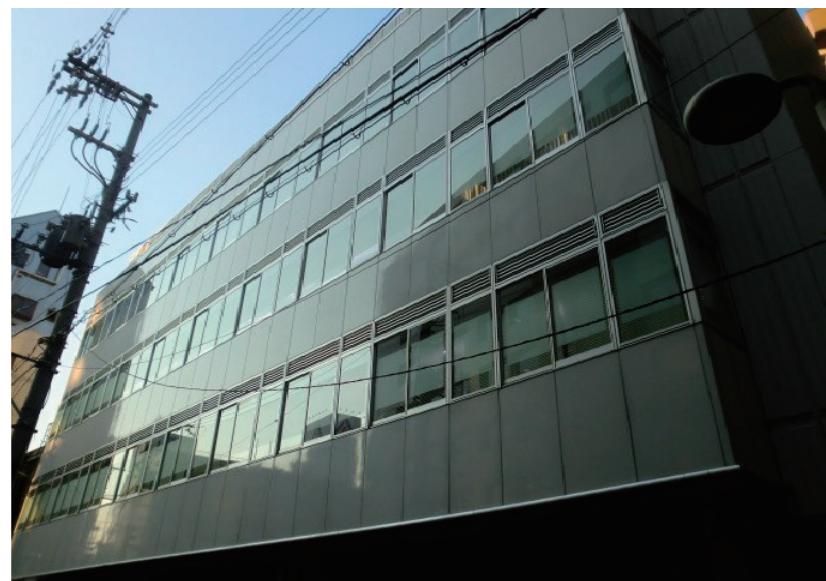
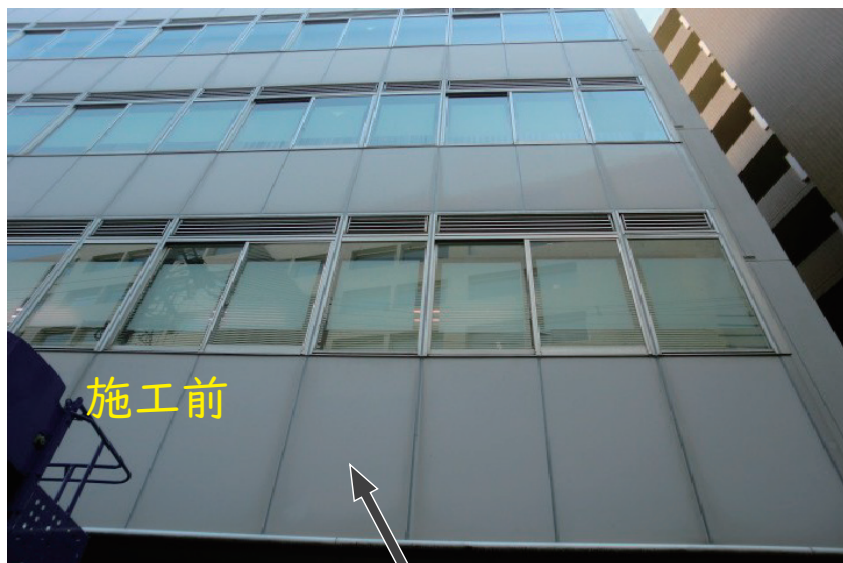
チョーキングしている

向かいのビルが映っている

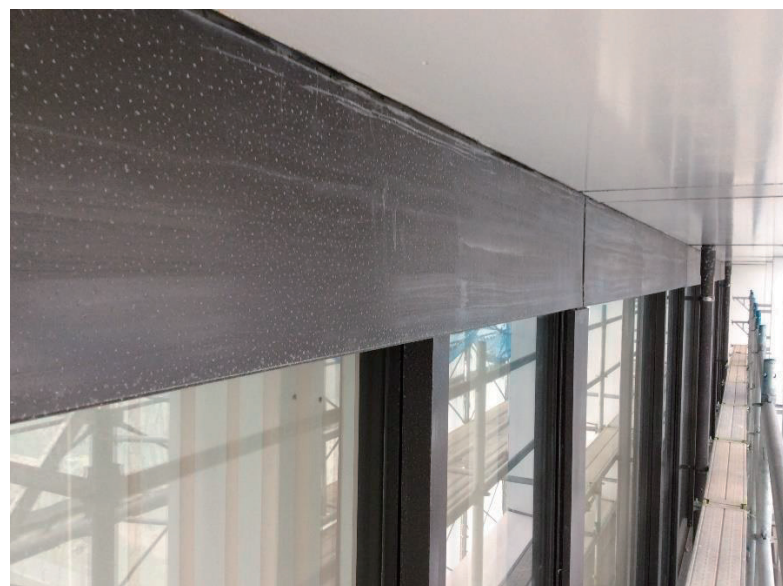
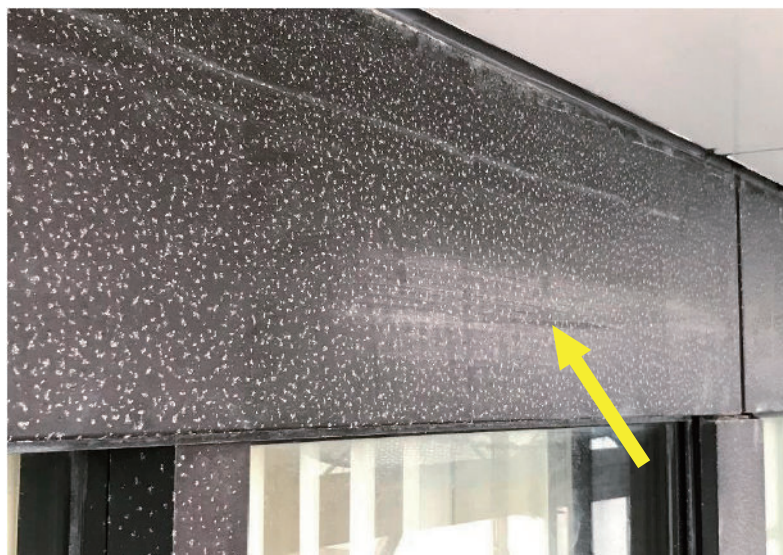
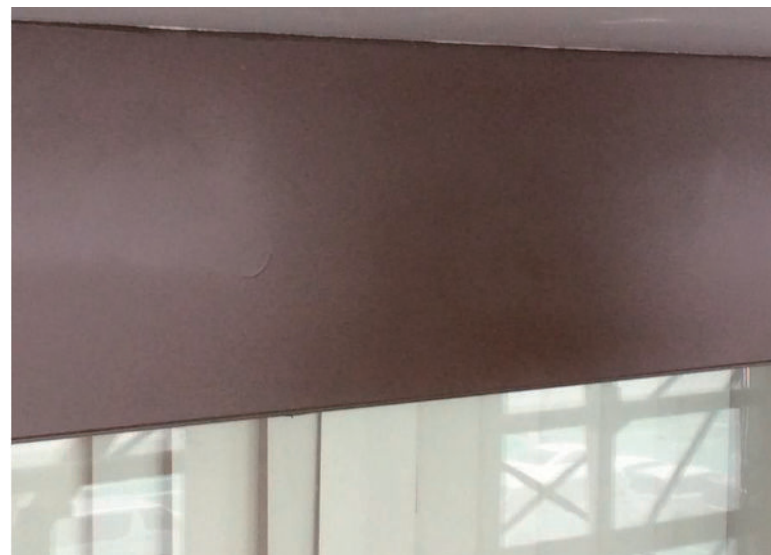
アルミ鋼板に白サビが発生して傷んでいる

白サビ除去↓リペア塗装↓ガラス系コーティング剤塗布

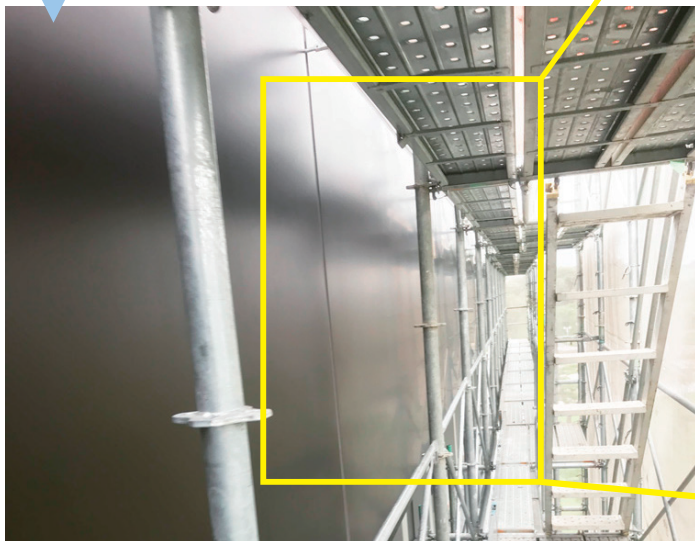
チョーキングと汚れで表面が白くなり、
輝きがない状態

洗浄とコーティングで、
元の質感と輝きが復元された

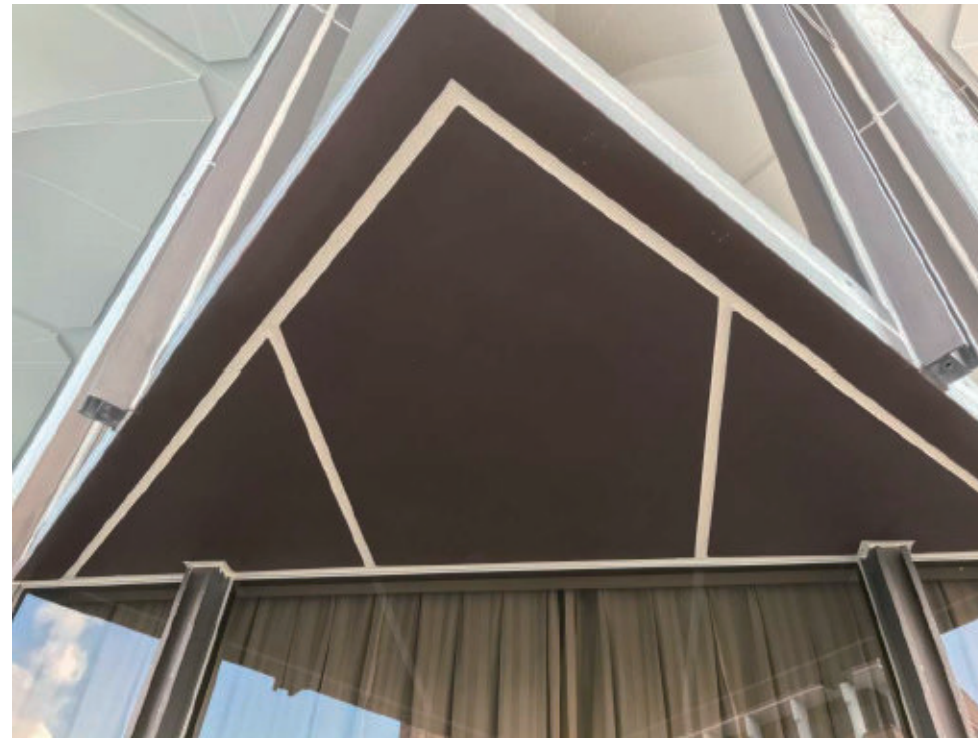
アルミ鋼板に白サビが発生して傷んでいる

白サビ除去→リペア塗装
→ ガラス系コーティング剤塗布

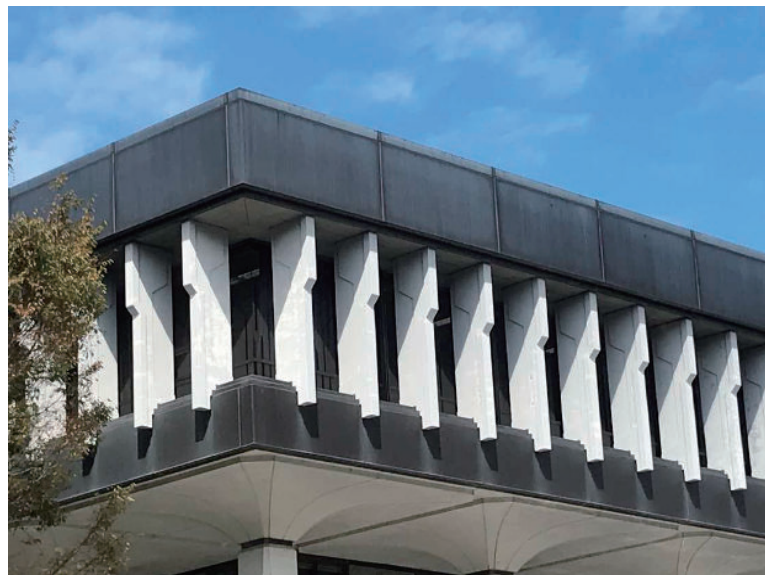
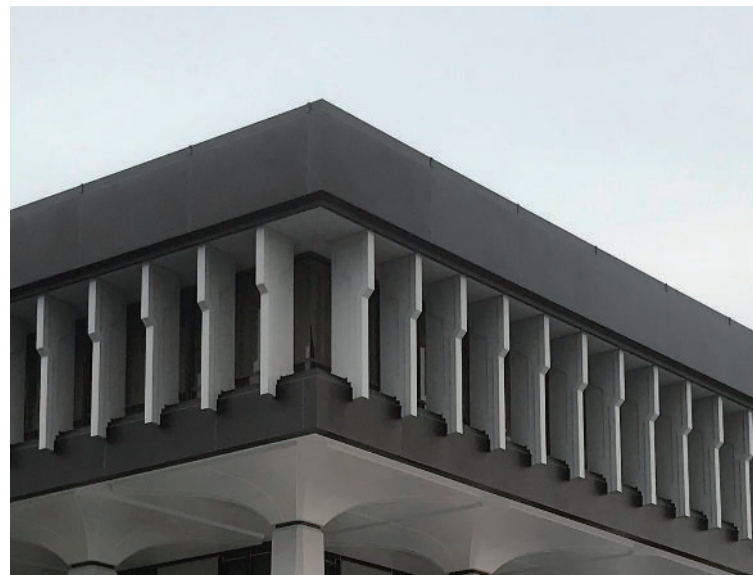
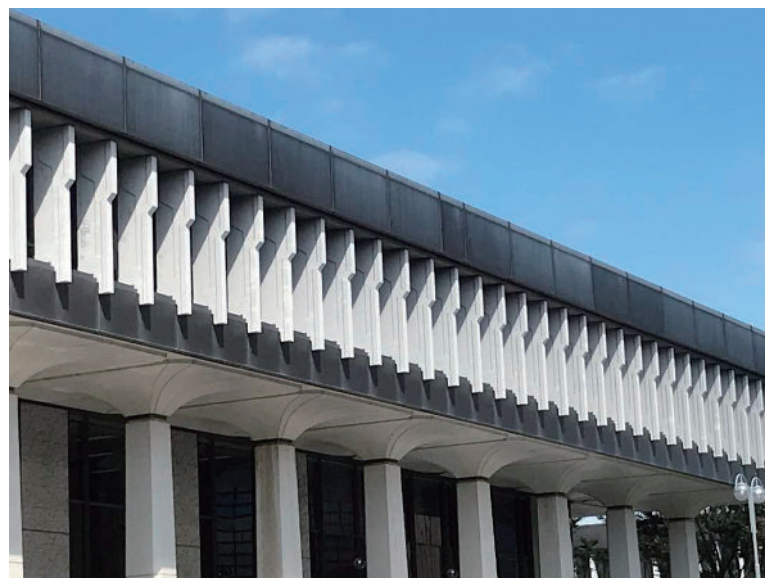
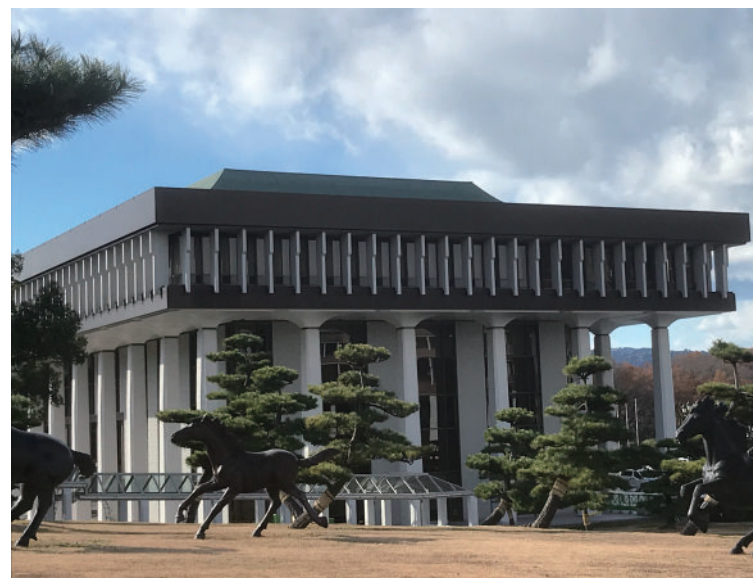
チョーキングと汚れで表面が白くなって、くすんでいる

元の質感と輝きが復元された
