リボーン工法による
復元美装工事例
＜タイル製物件抜粋＞

株式会社 イリス

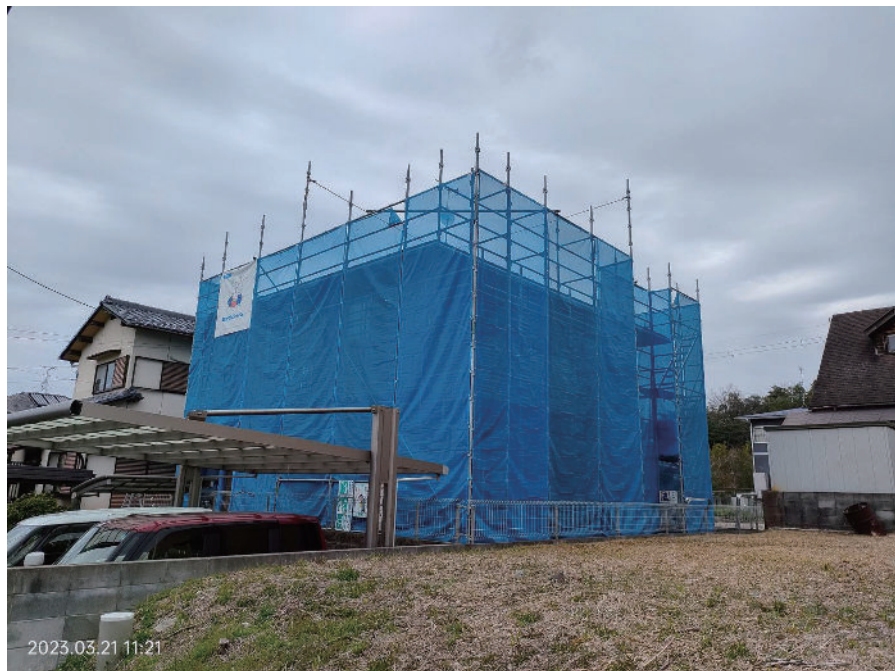
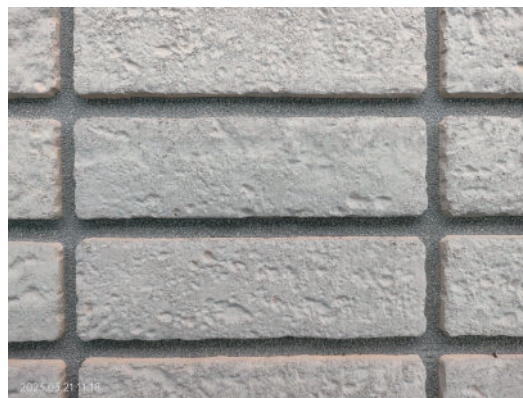
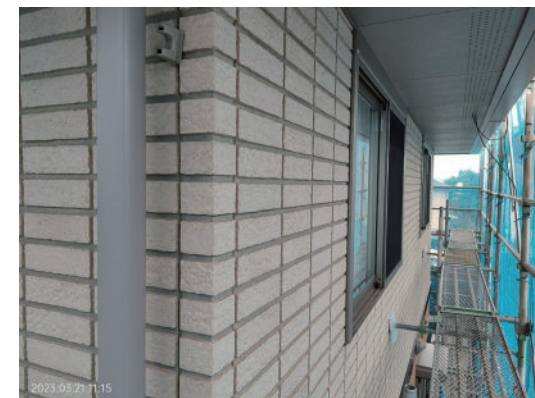
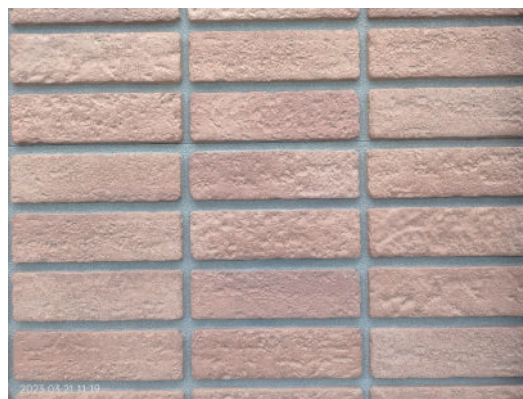
カビを含む経年の汚れを特殊洗浄剤によりタイルを傷めずに洗浄し、浸透性ガラスコーティング剤により、基材を補強し、防汚防カビ効果を持たせました。リボーン工法なら、元のタイルの色合いや風合いを損なわずに美しさを取り戻すことができます。

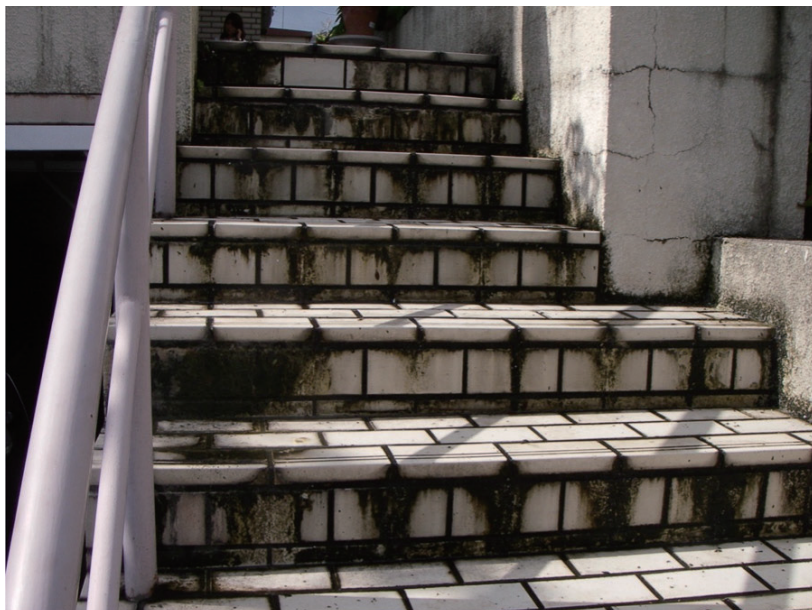
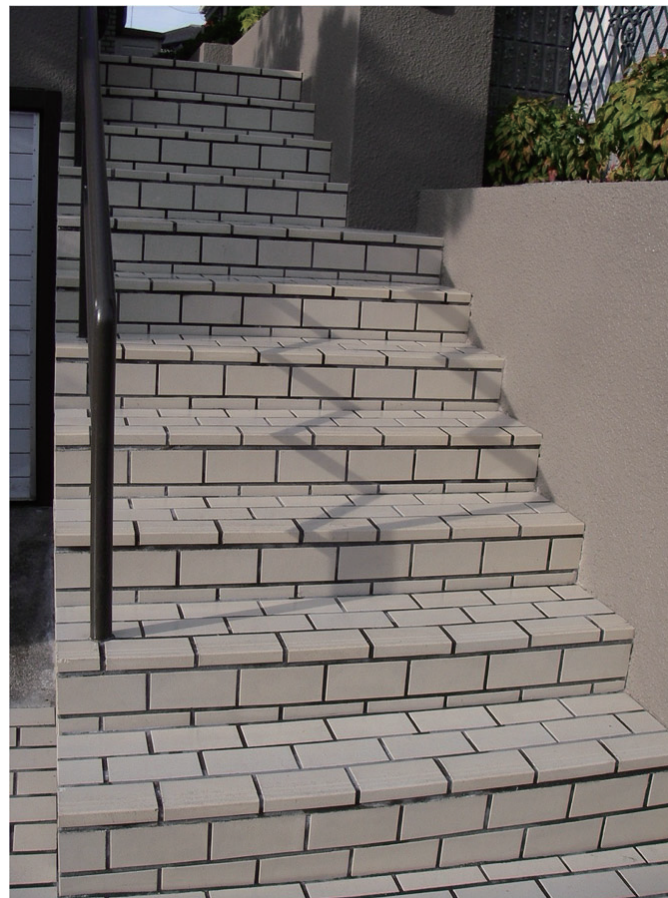
カビ・苔を含む経年の汚れで真っ黒に汚れていましたが、特殊洗剤によりタイルを損なわずに汚れのみを除去しました。元の風合いが復元されました。

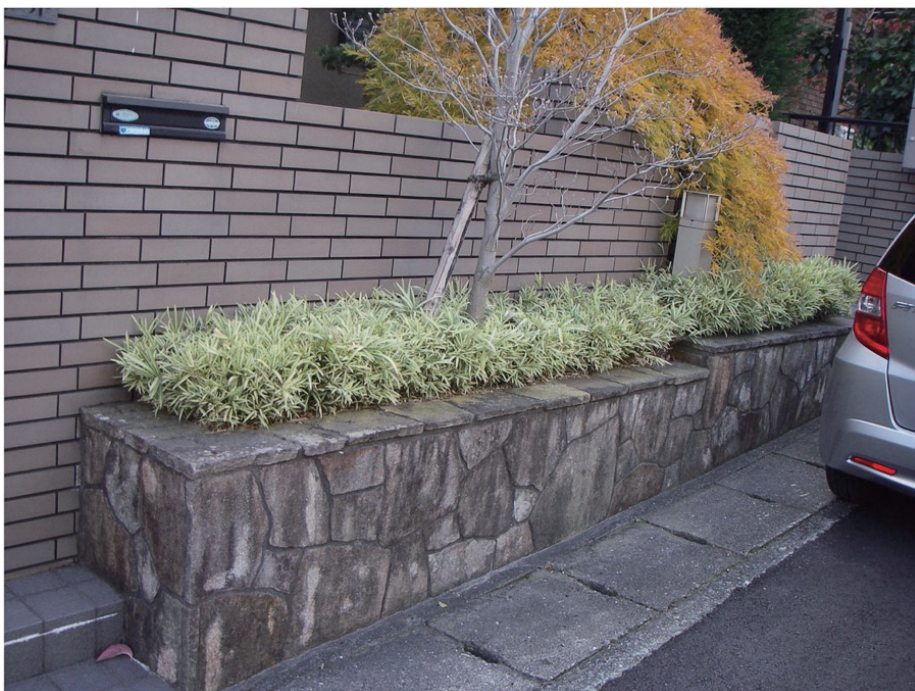
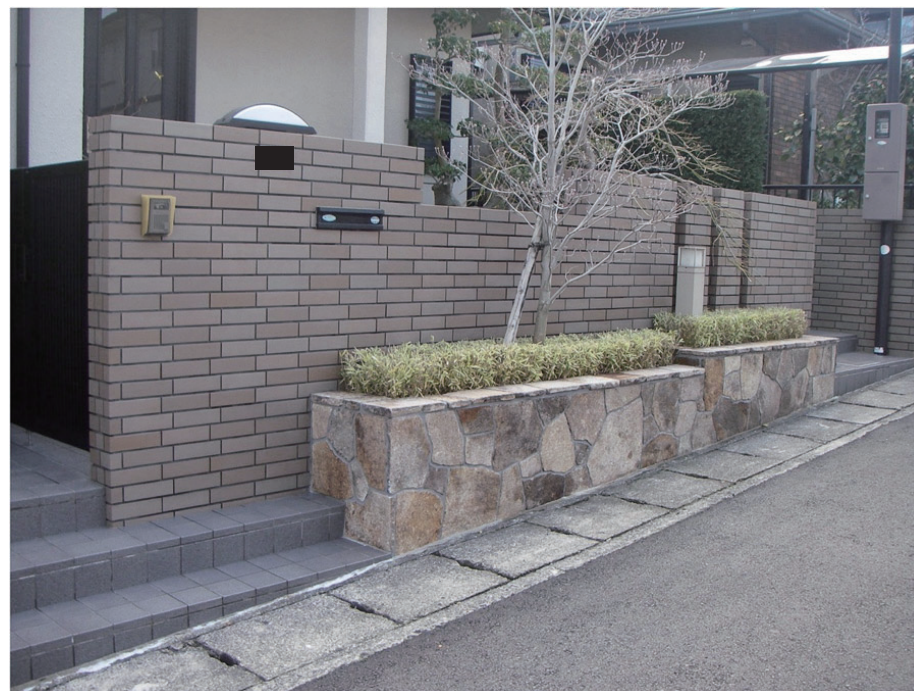
カビ・苔を含む経年の汚れを、特殊洗浄剤により洗浄し、元の風合いが復元されました。
リボン工法では、自然に優しい薬剤を使うため洗浄の際植栽を枯らすことはありません。

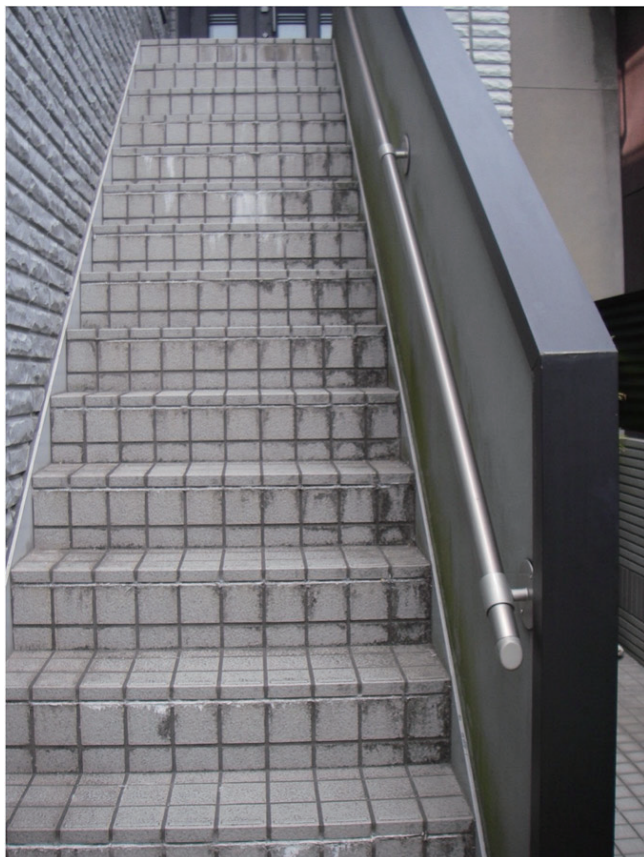
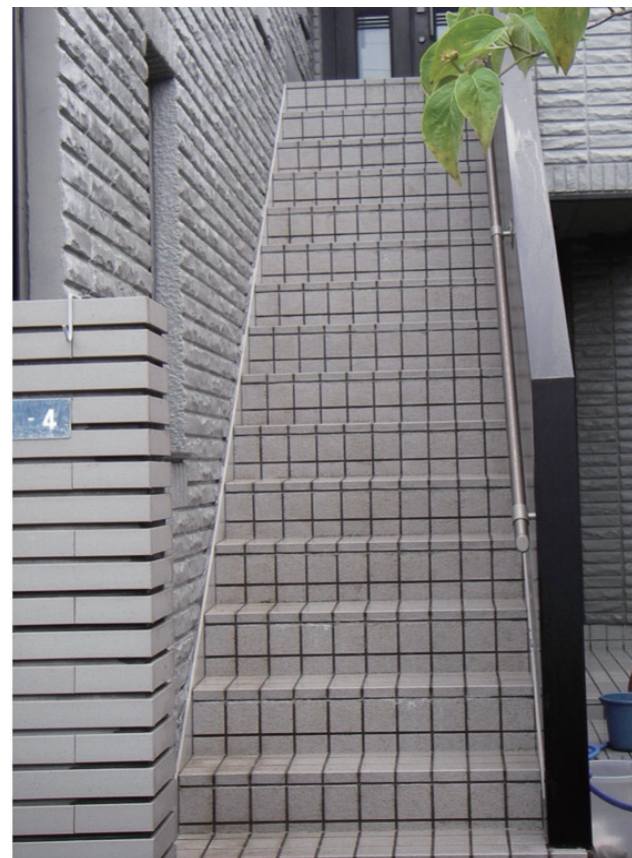
カビ・水垢を含む経年の汚れを特殊洗浄剤により洗浄し、本来のタイルの色や風合いが復元しました。

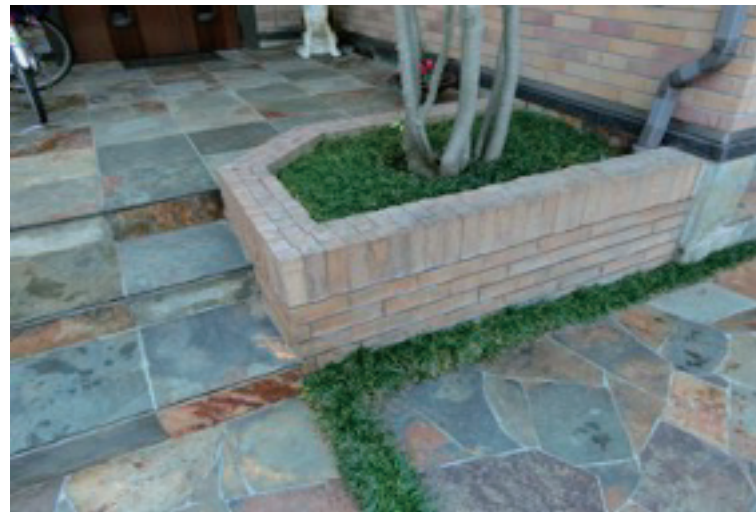
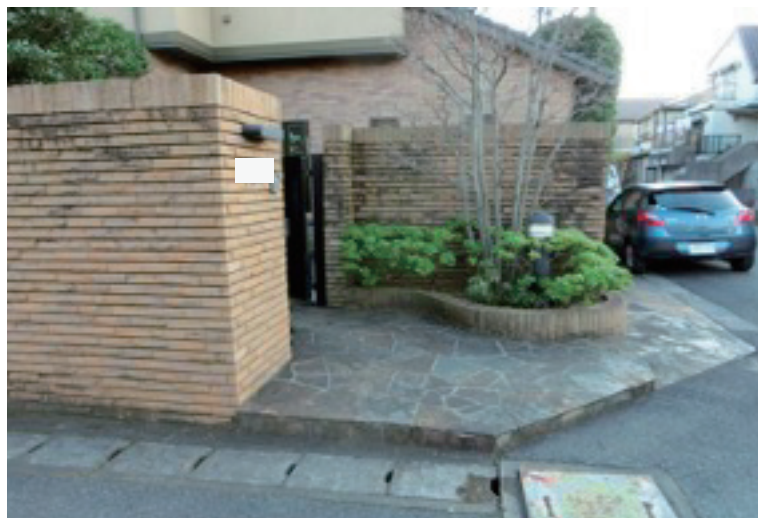
カビ、苔、煤煙を含む、経年の汚れを特殊洗浄剤により洗浄し、元の色合い・風合いを復元しました。リボーン工法では、それぞれの基材、汚れの種類、状況に応じて特殊洗浄剤を選び、基材を損なわず、また植栽も枯らすことなく洗浄を行います。

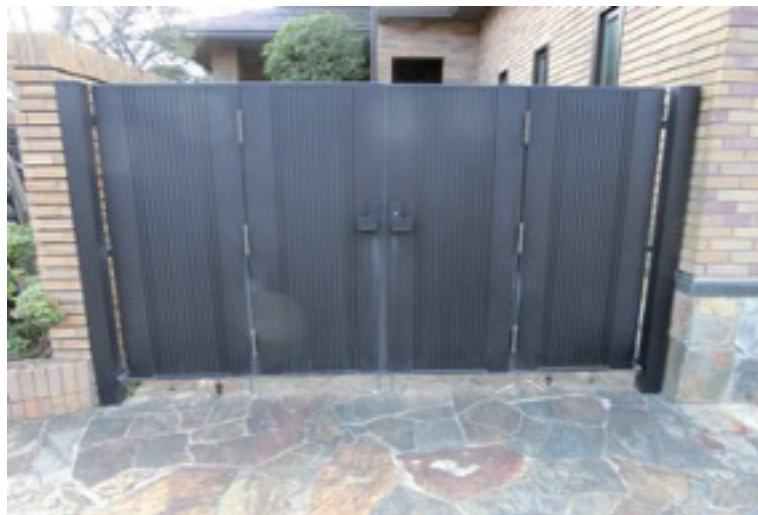
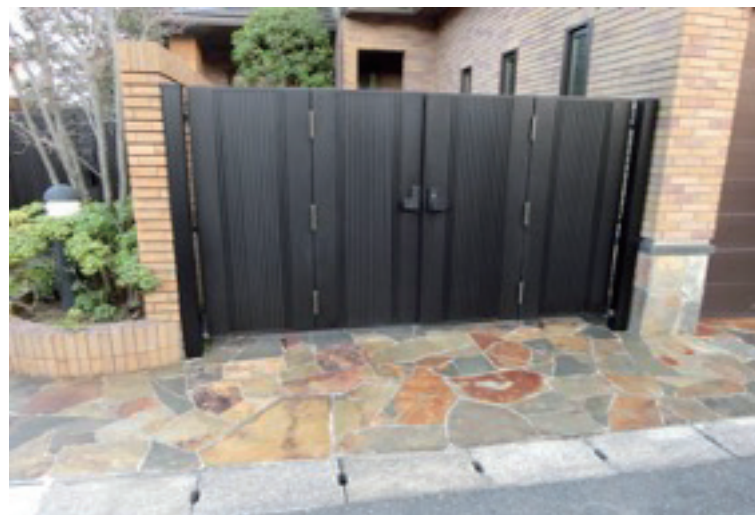
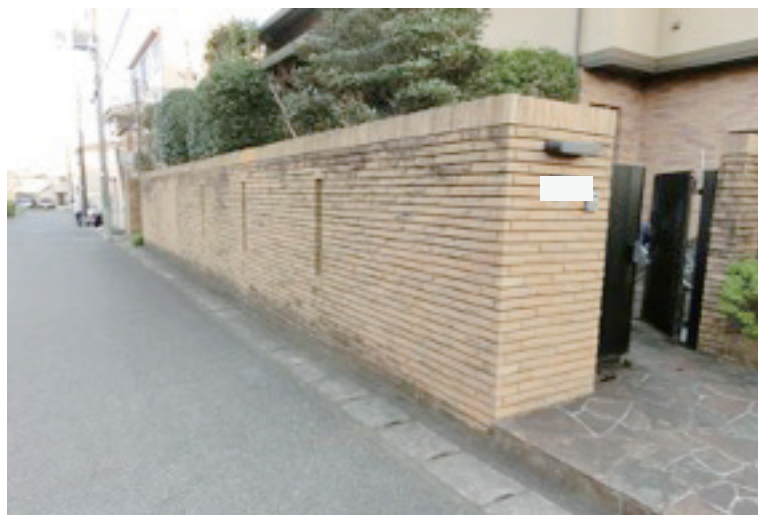
タイルの復元美装と同時に、アルミ門扉の復元美装も行っています

※ 撮影時の天候と時間が少し異なるため、施行前と施工後のタイルの色味が少し異なって見えることがありますが、施工では汚れだけを除去しており、コーティングも色をつけていないため、実際には施工前後でタイルの色の变化はほぼありません。(表面の汚れが除かれ、タイルの本来の色が現れます)

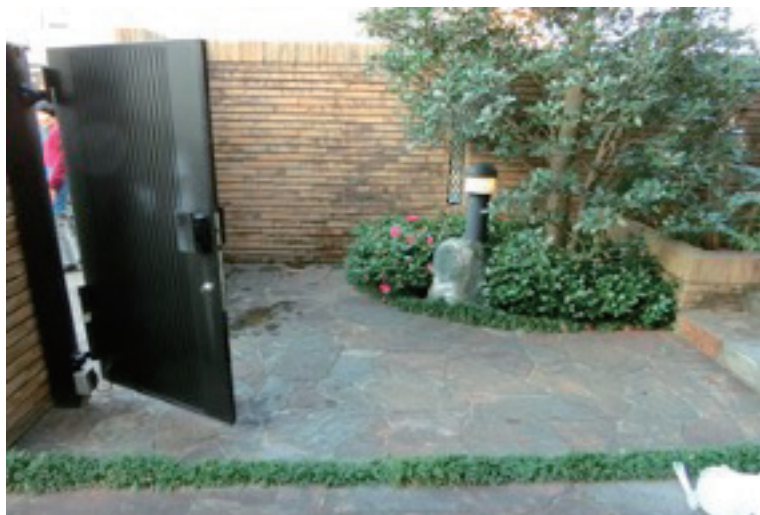
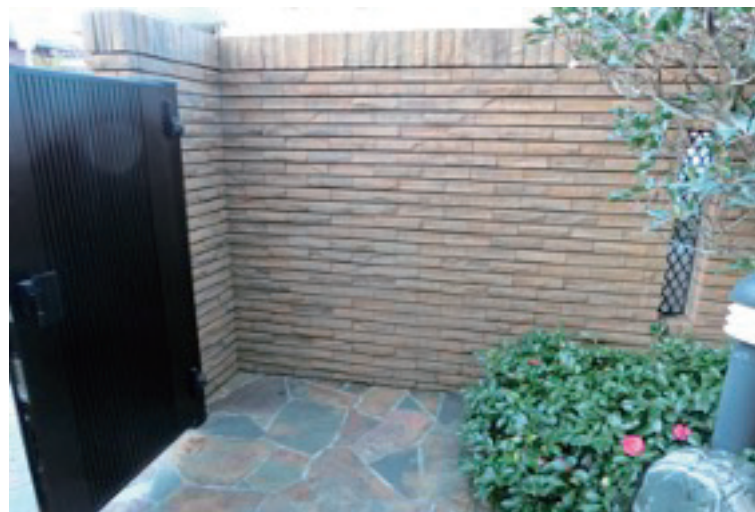
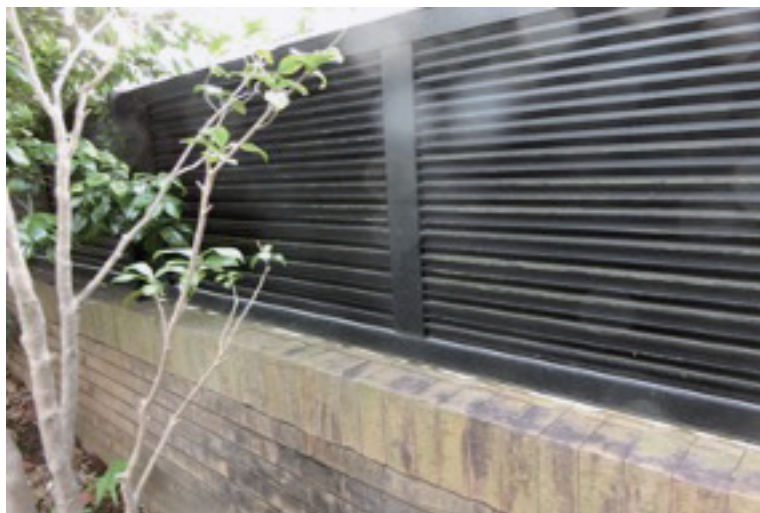
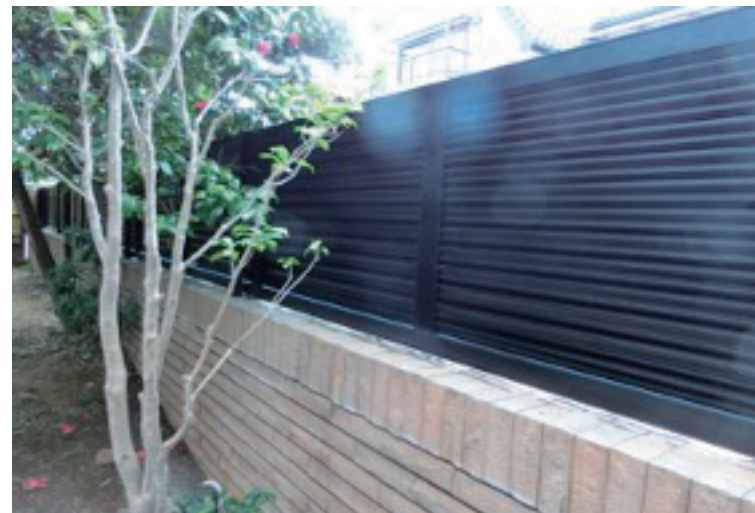
アルミ製目隠しパネルの復元美装も同時施工しています。

※ 撮影時の天候と時間が少し異なるため、施行前と施工後のタイルの色味が少し異なって見えることがありますが、施工では汚れだけを除去しており、コーティングも色をつけていないため、実際には施工前後でタイルの色の变化はほぼありません。(表面の汚れが除かれ、タイルの本来の色が現れます)

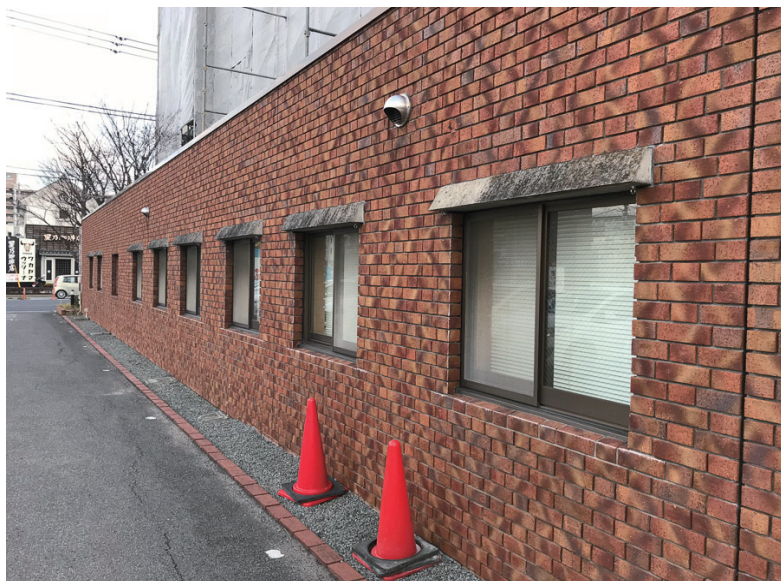
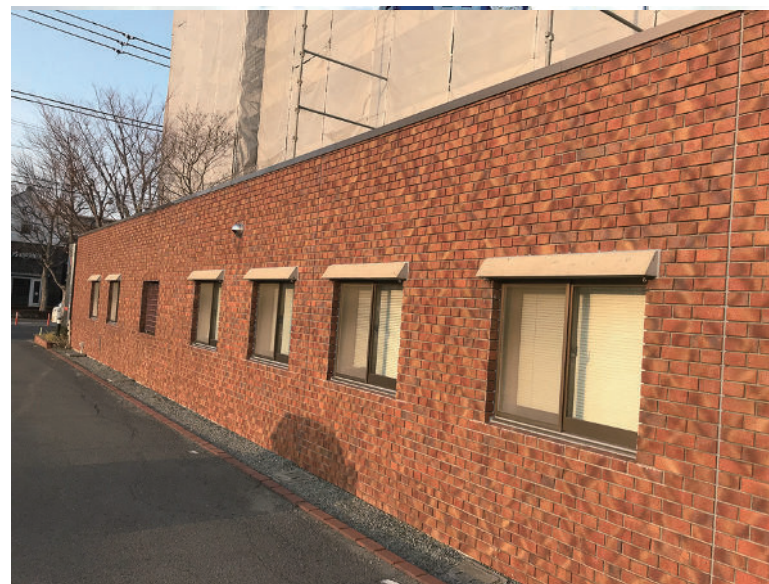
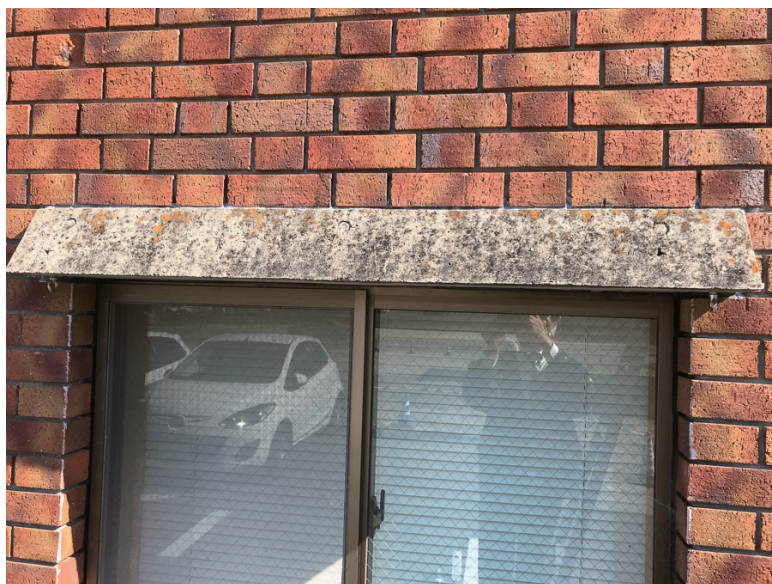
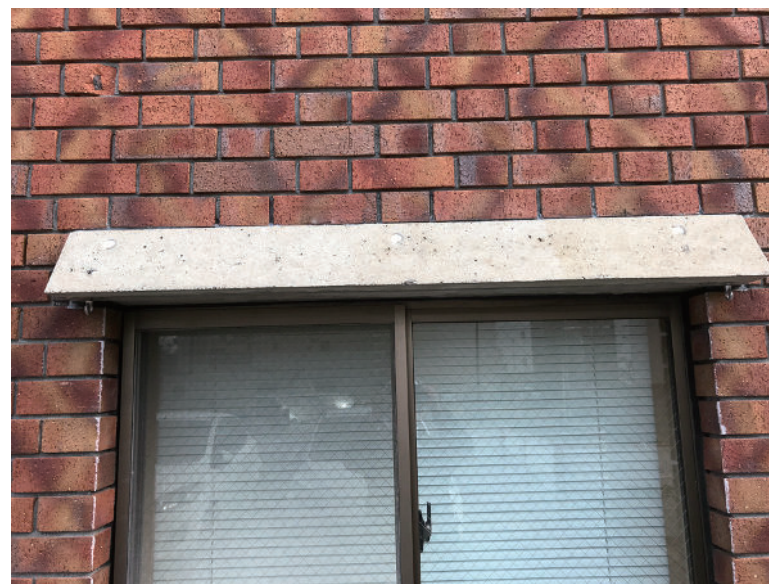
タイルだけでなく庇のコンクリート部分も、復元美装により美しさを取り戻し、さらにコーティングにより汚れやカビが再付着しにくくなりました。

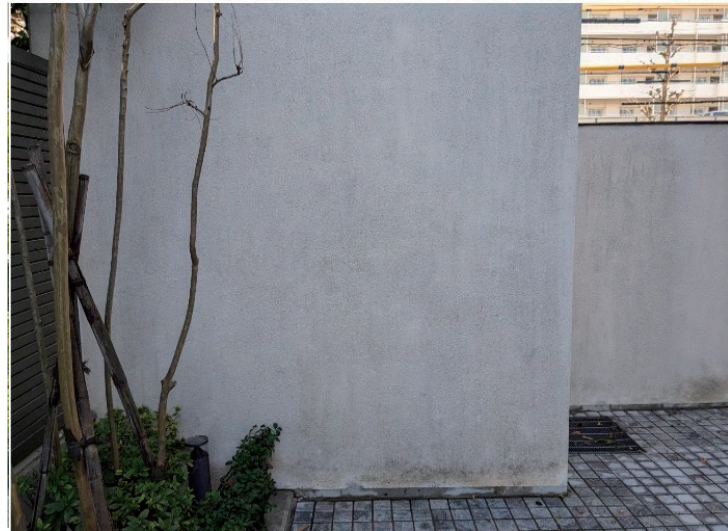
リボーン工法による復元美装は、塗料で覆って風合いを損ねることがなく、元の風合いを復元します。下の写真の壁の下部の薄い黒ずみは、洗い残しではなく、ひどい黒カビにより基材そのものが変質・変色したものです。しかしコーティング剤が時間と共に馴染むにつれ、風合いは落ち着き、汚れとカビの再付着を予防します。
