リボーン工法による  
復元美装工事例

＜総合事例抜粋＞

株式会社 イリス

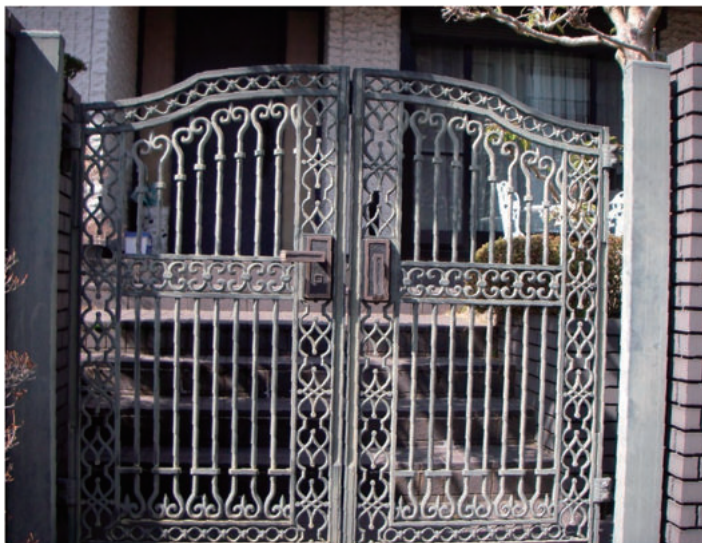
洗浄とコーティングで復元

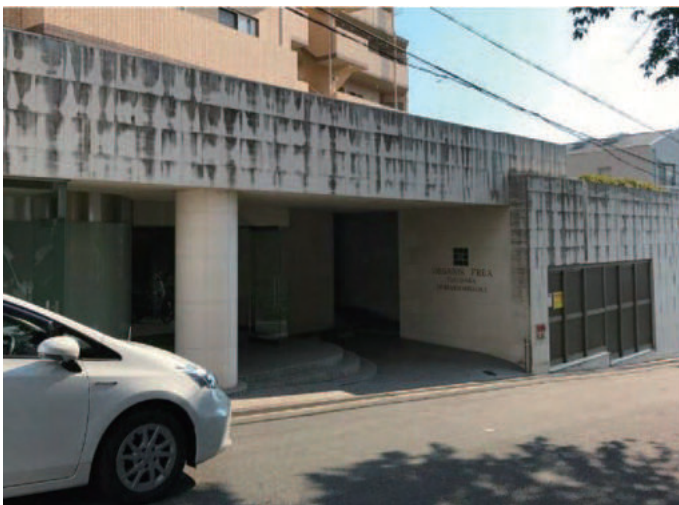
2017年  
10月17日着工  
施工前撮影

極端にひどいカビでしたが、カビを完全に除去し、ガラスコーティングを施しました。  
7年近く経過してもカビは発生していません。
