リボーン工法による  
復元美装工事例

＜総合事例抜粋＞

株式会社 イリス

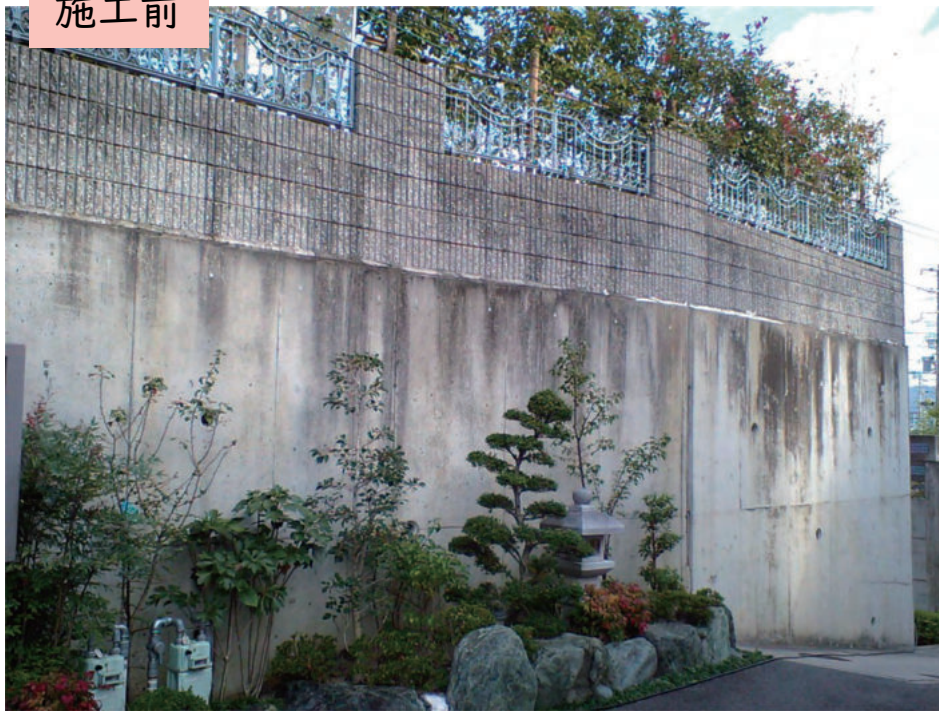
施工前

この部分は、高圧洗浄だけのため、アクやシミの  
汚れが残っています。

高圧洗浄は表面の汚れを取るだけで、しかも基材  
を著しく傷めるため、基材によっては使用しないほ  
うがよいこともあります。（表面を水で削るため）

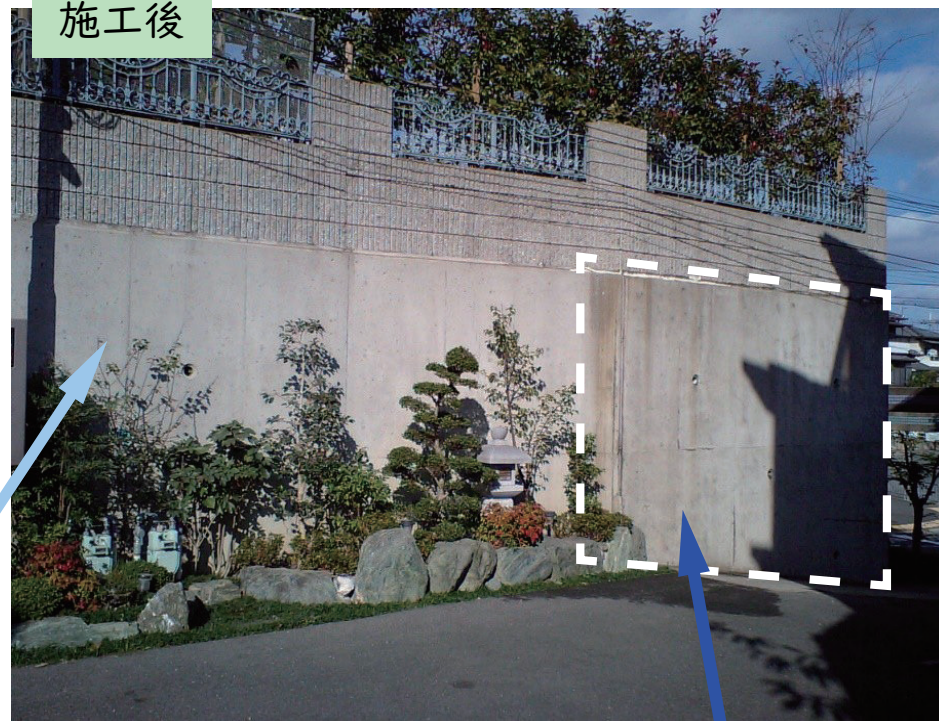
施工後

還元洗浄は化学的に汚れを分解し洗い流すため、  
基材を傷つけません

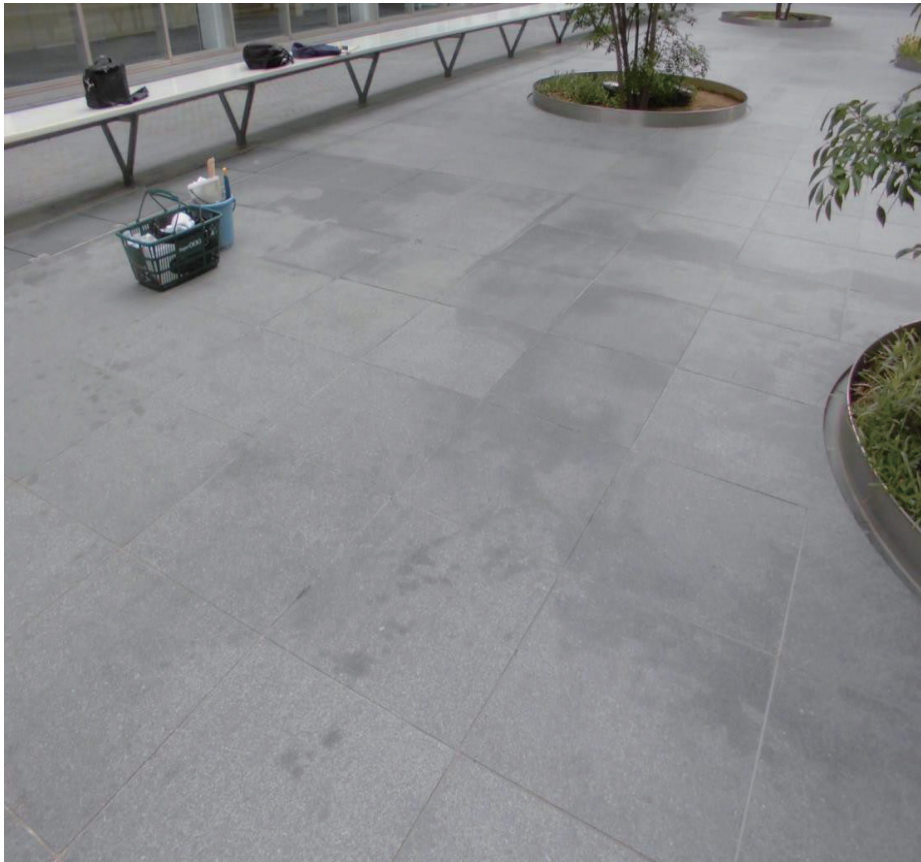
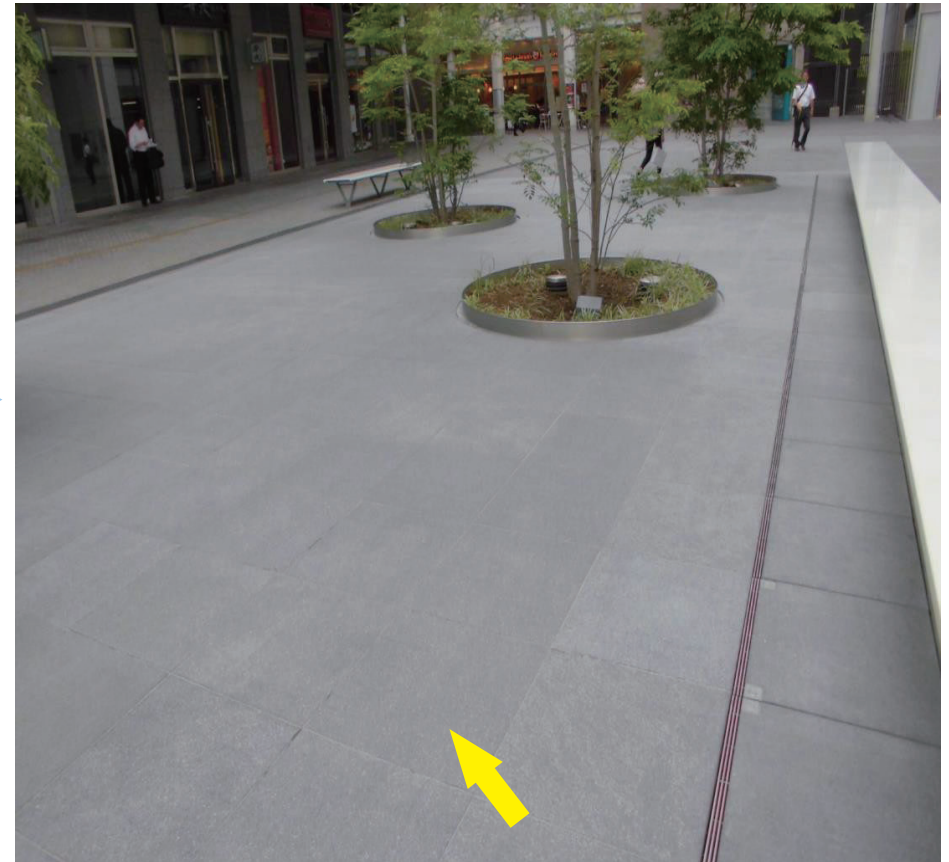
※これはまだ少し湿っている状態です。  
完全に乾くと、元の石の色と同じになります。

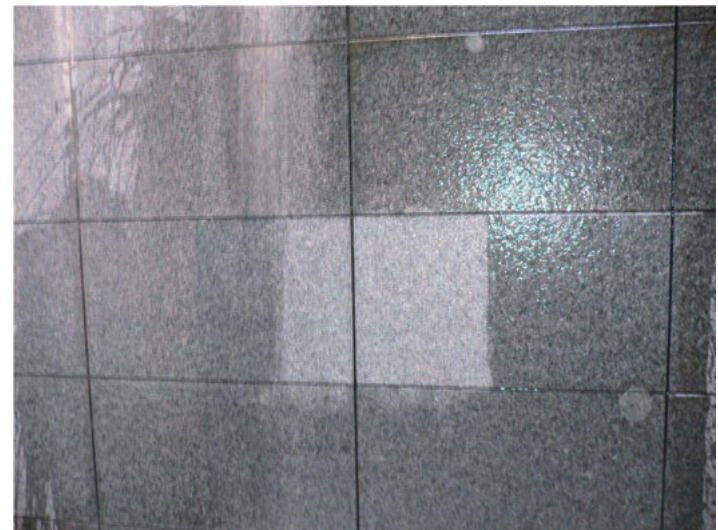
コーティング部は水が浸み込まない

一部にコーティング剤を塗布。(まだ乾いていない状態)  
完全に乾燥後は、塗布していない部分との区別がつかなくなる。

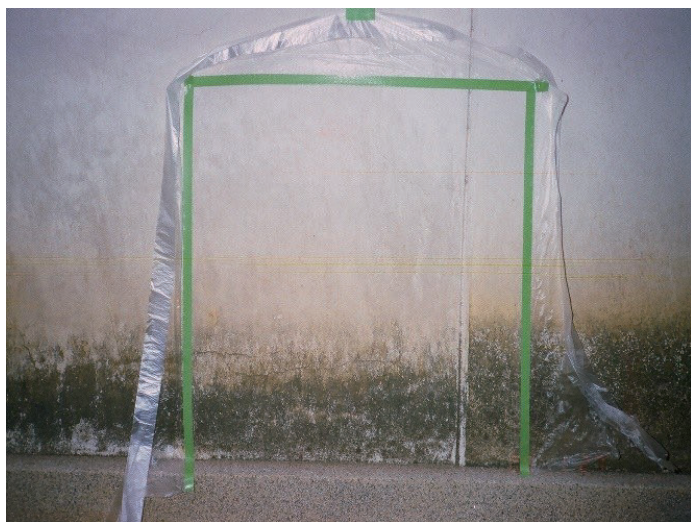
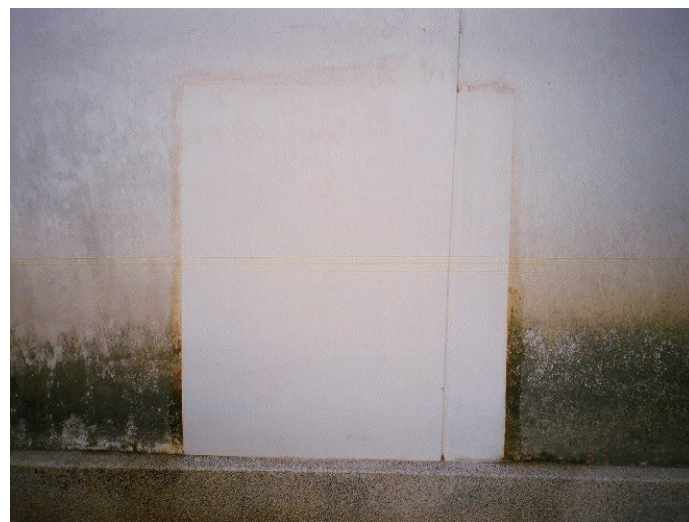
漆喰を傷めずに復元できています。

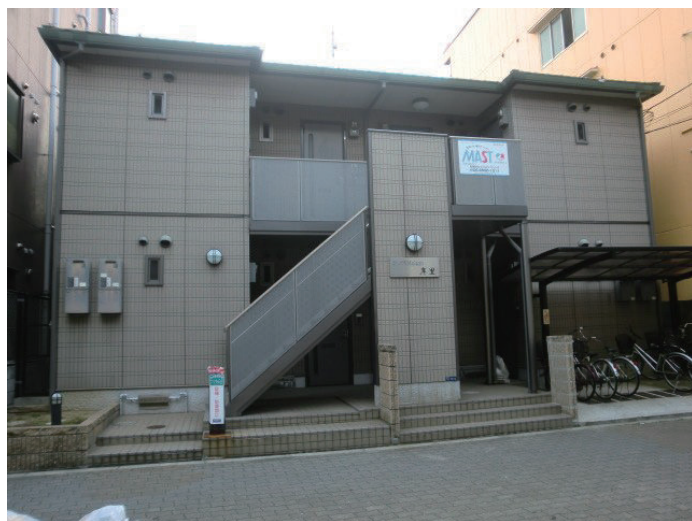
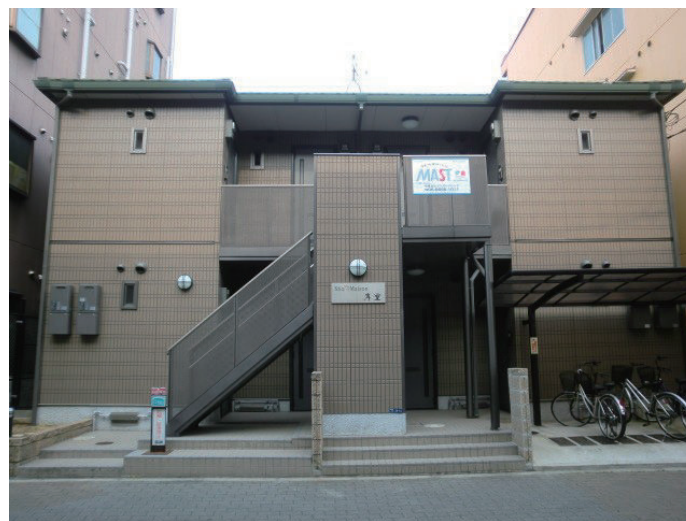
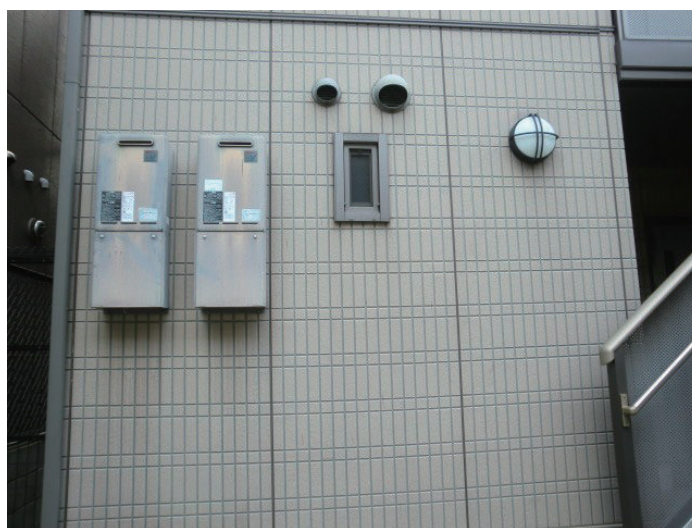
洗浄・コーティングにより、サイジングボードが蘇り、チョーキングなどの劣化を遅くします

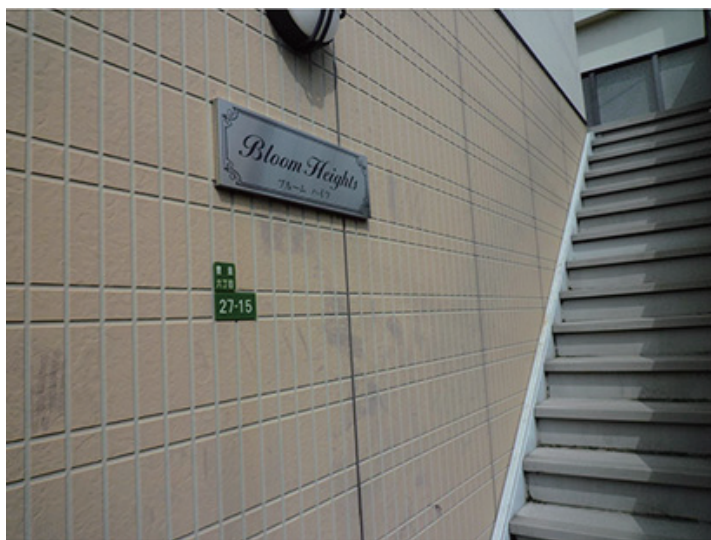
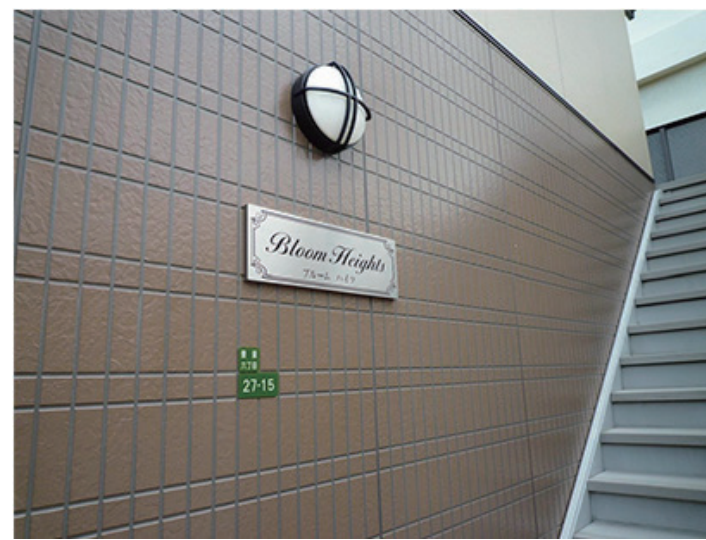
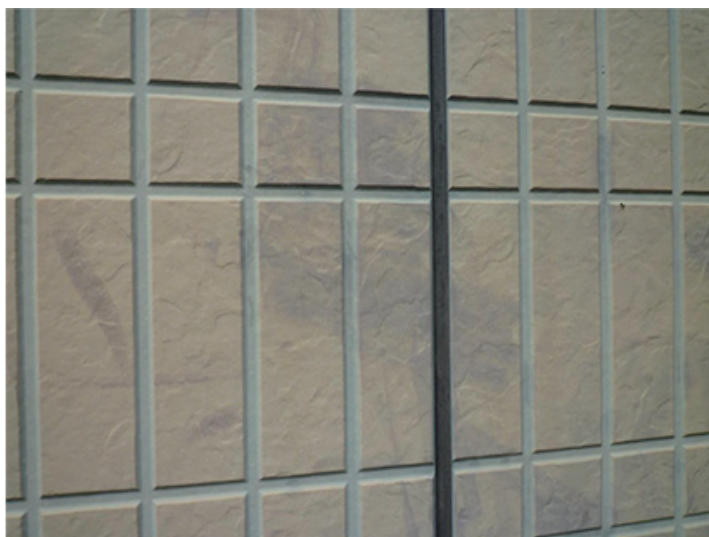
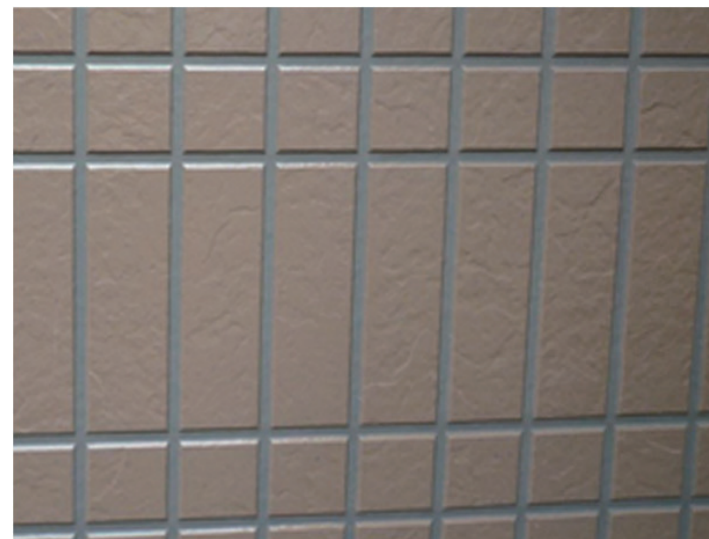
塗装とは違い、リボン工法なら元の風合いに戻ります。

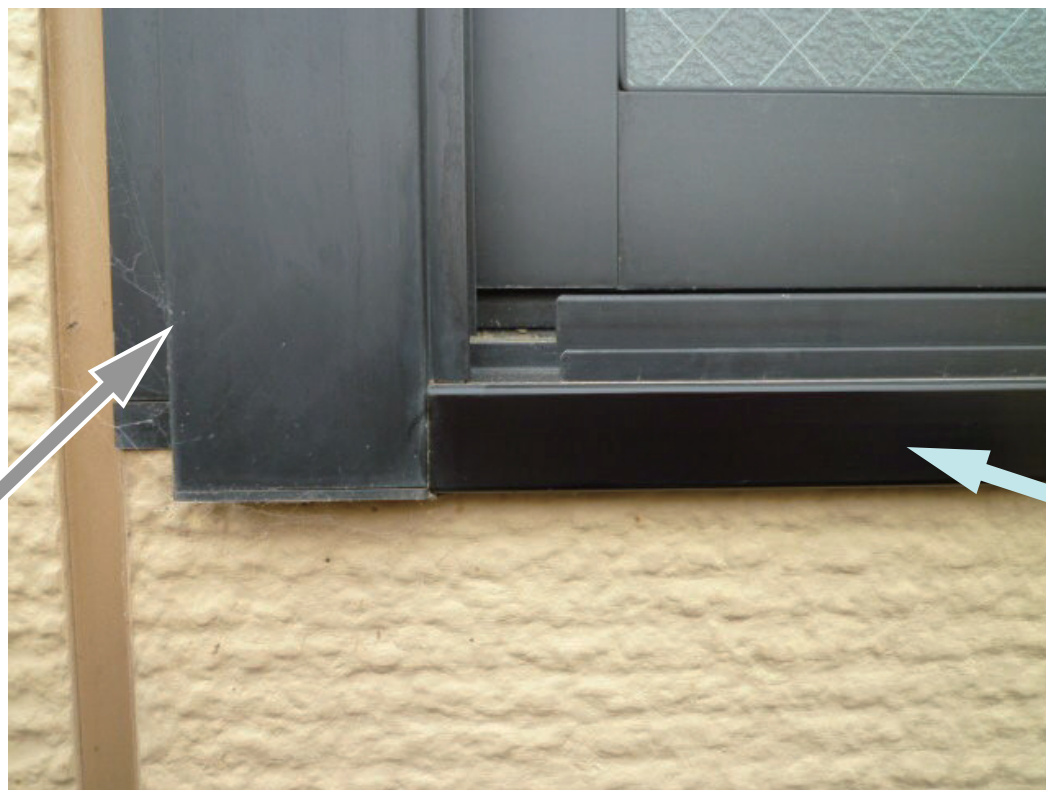
未施工

洗浄・  
コーティング後  
(着色はしていない)

当初の光沢・色合いに戻ります。

(色抜けがない場合)

- ①クリアロードによる洗浄
- ②ガラスコーティング

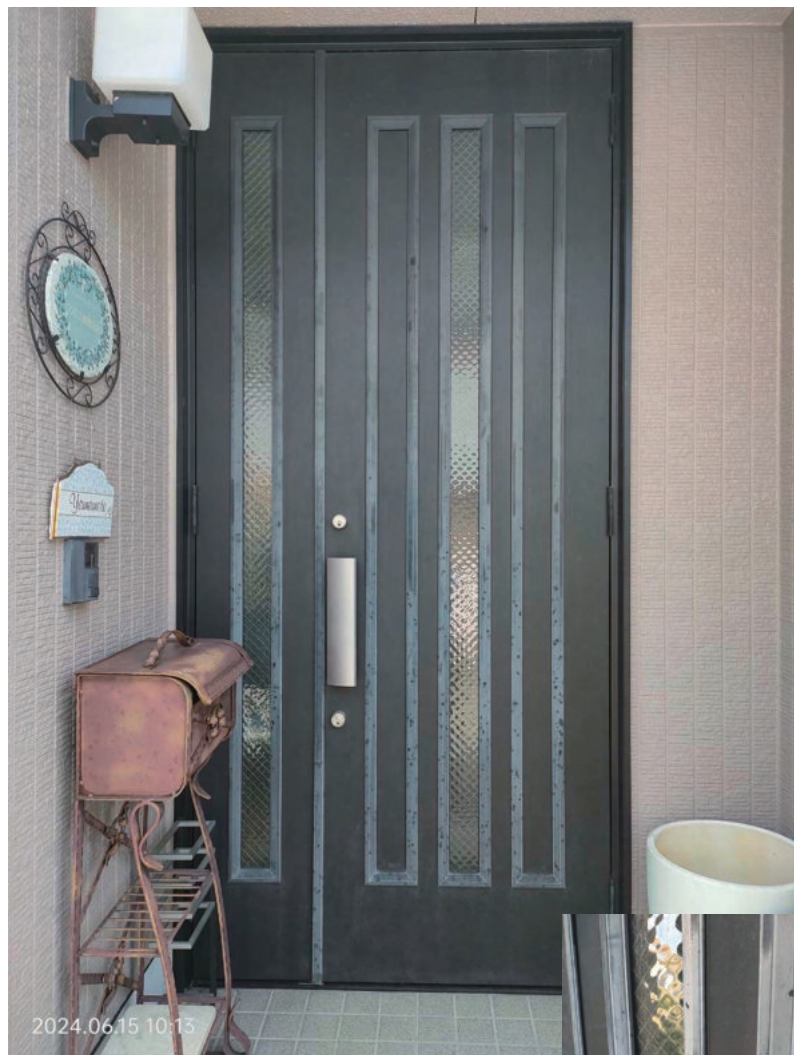
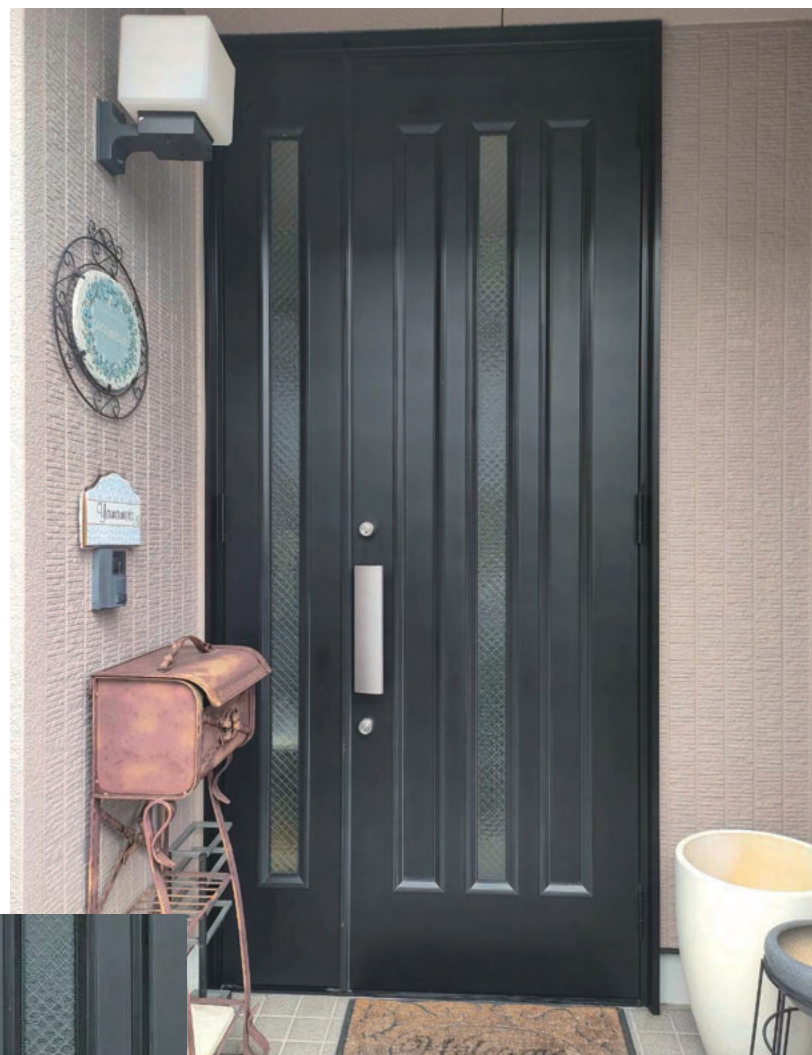
# アルミ製ドアの洗浄・コーティング施工事例①

(チョーキングを除去し、ガラスコーティングで復元)

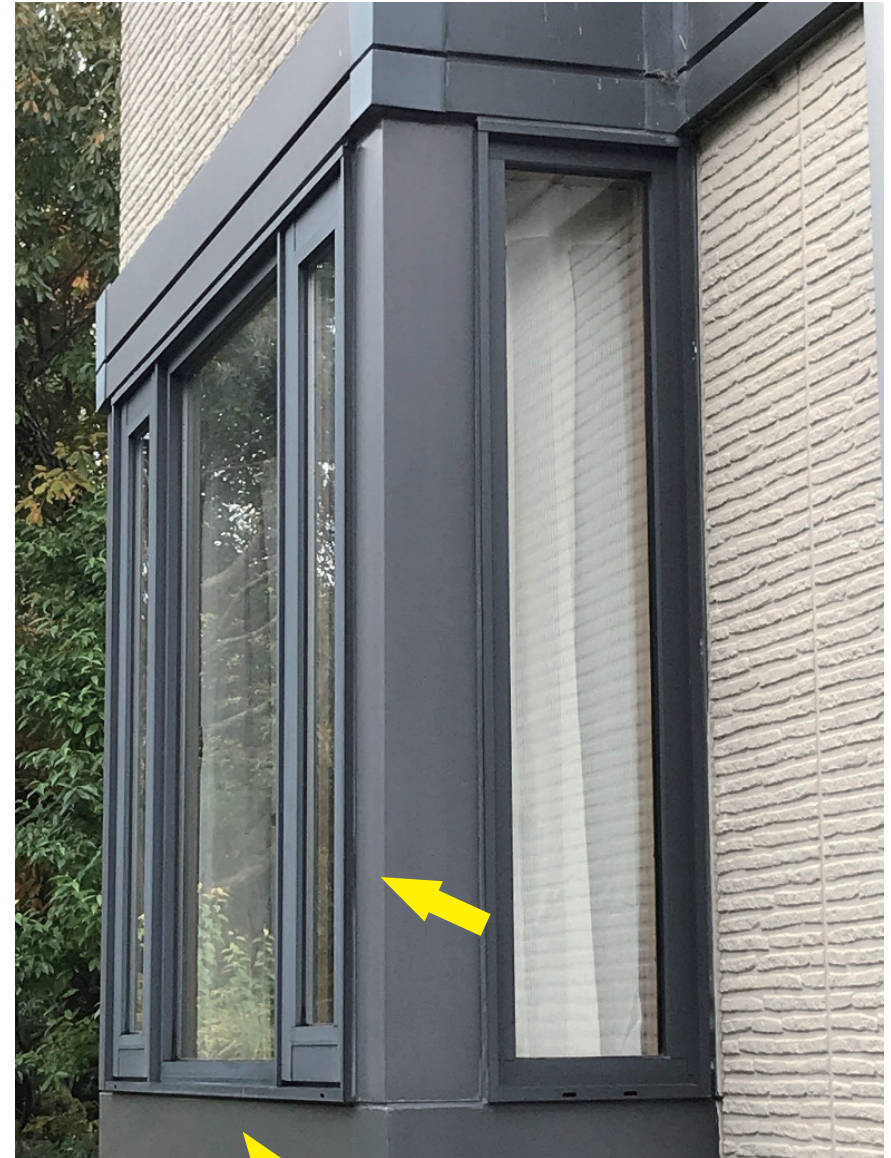
# 出窓アルミサッシ枠 洗浄・コーティング

(チョーキングを除去し、ガラスコーティングで復元)

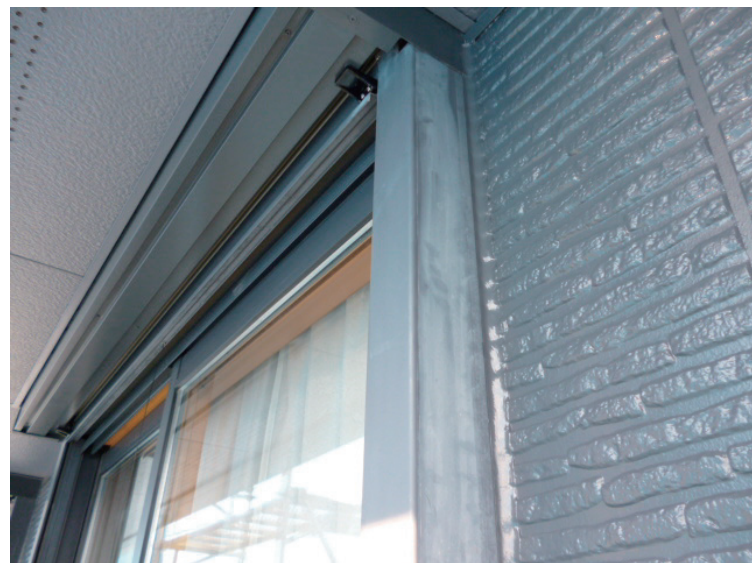
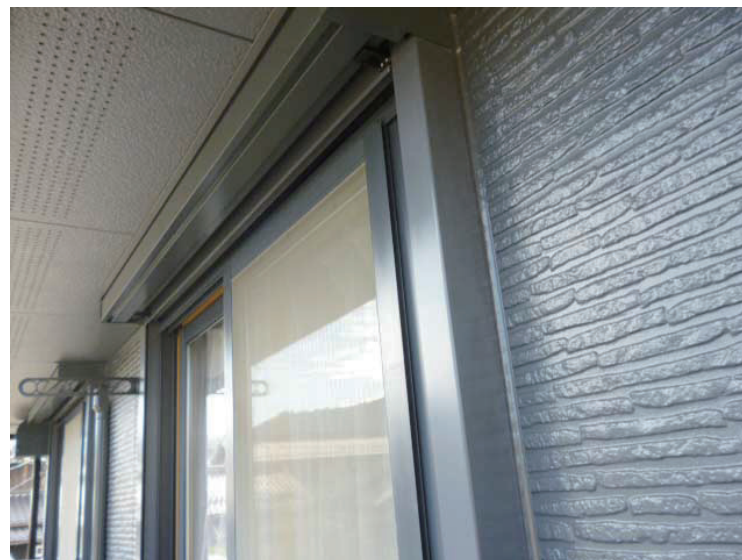
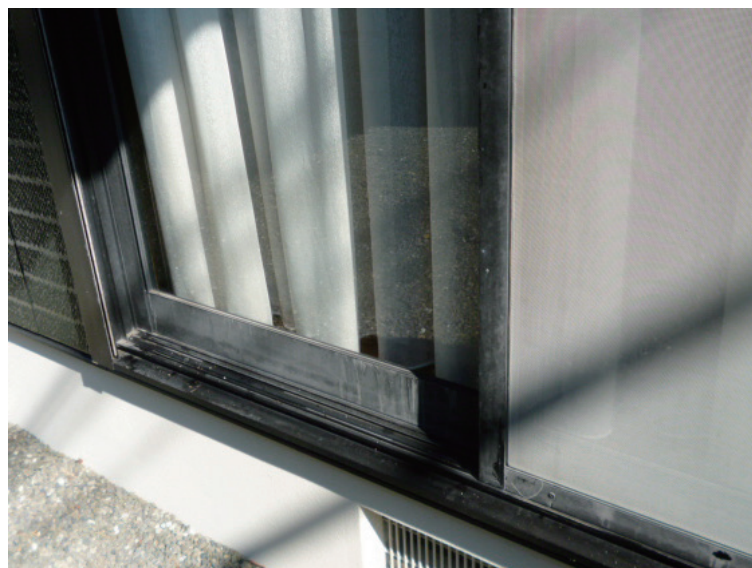
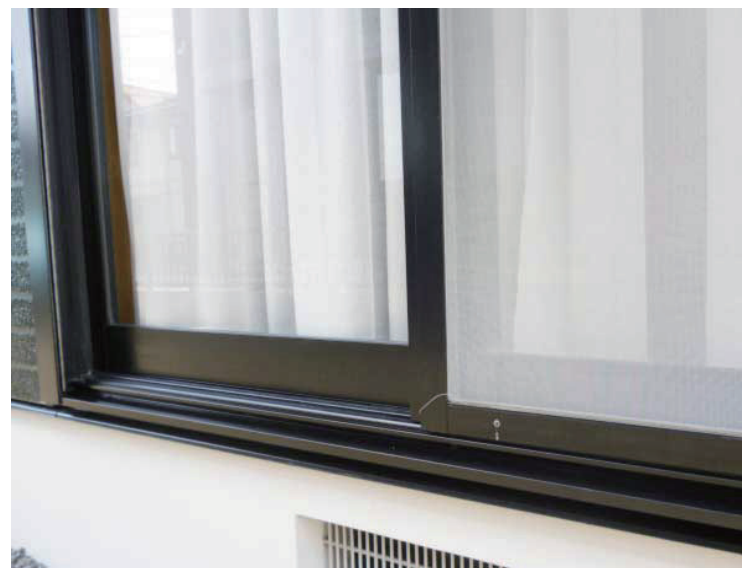
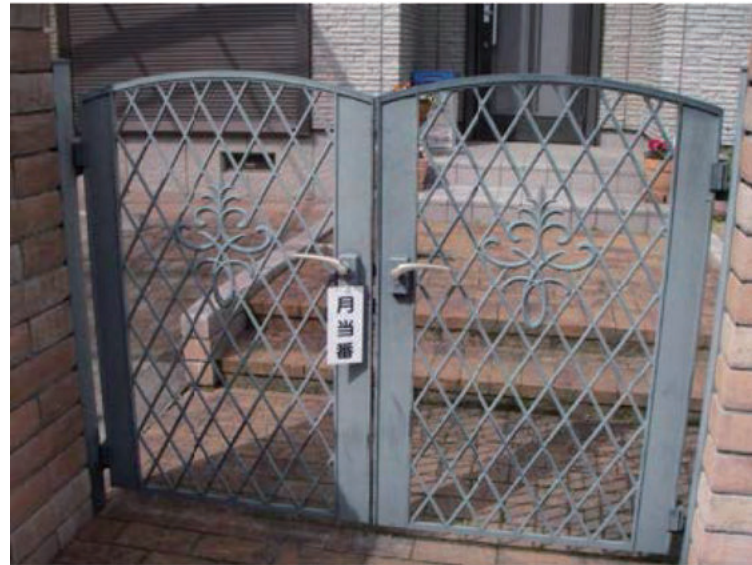
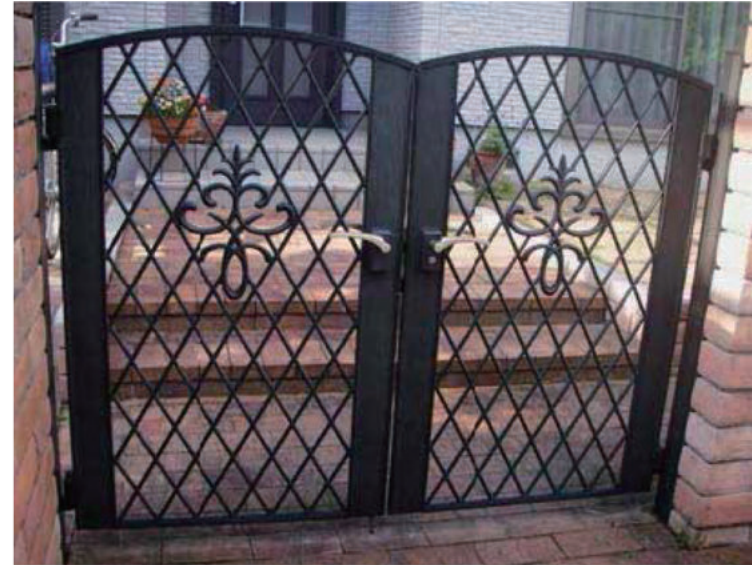
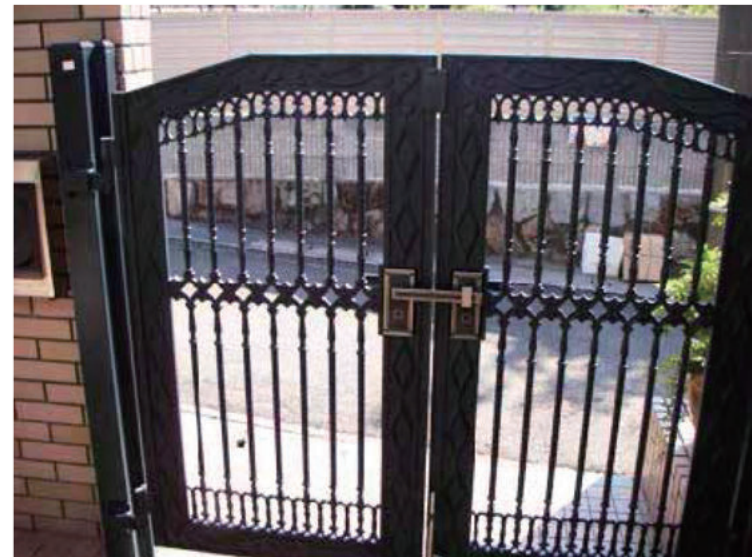
# アルミドア・サッシ 洗浄・コーティング

(チョーキングを除去し、ガラスコーティングで復元)

チョーキングが発生している

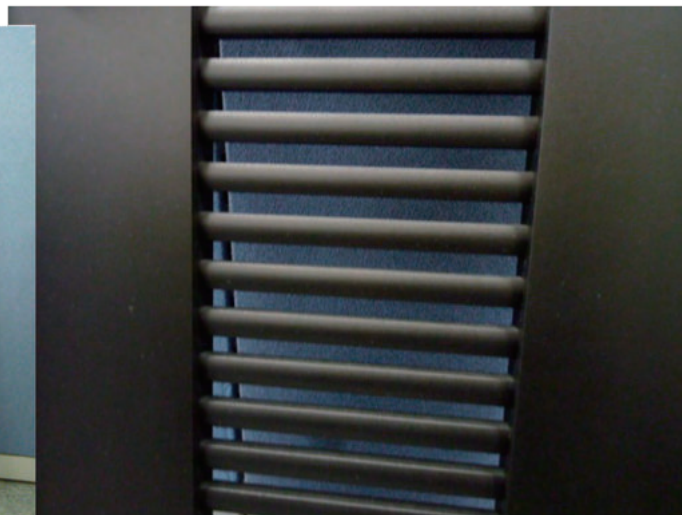
チョーキングが発生している

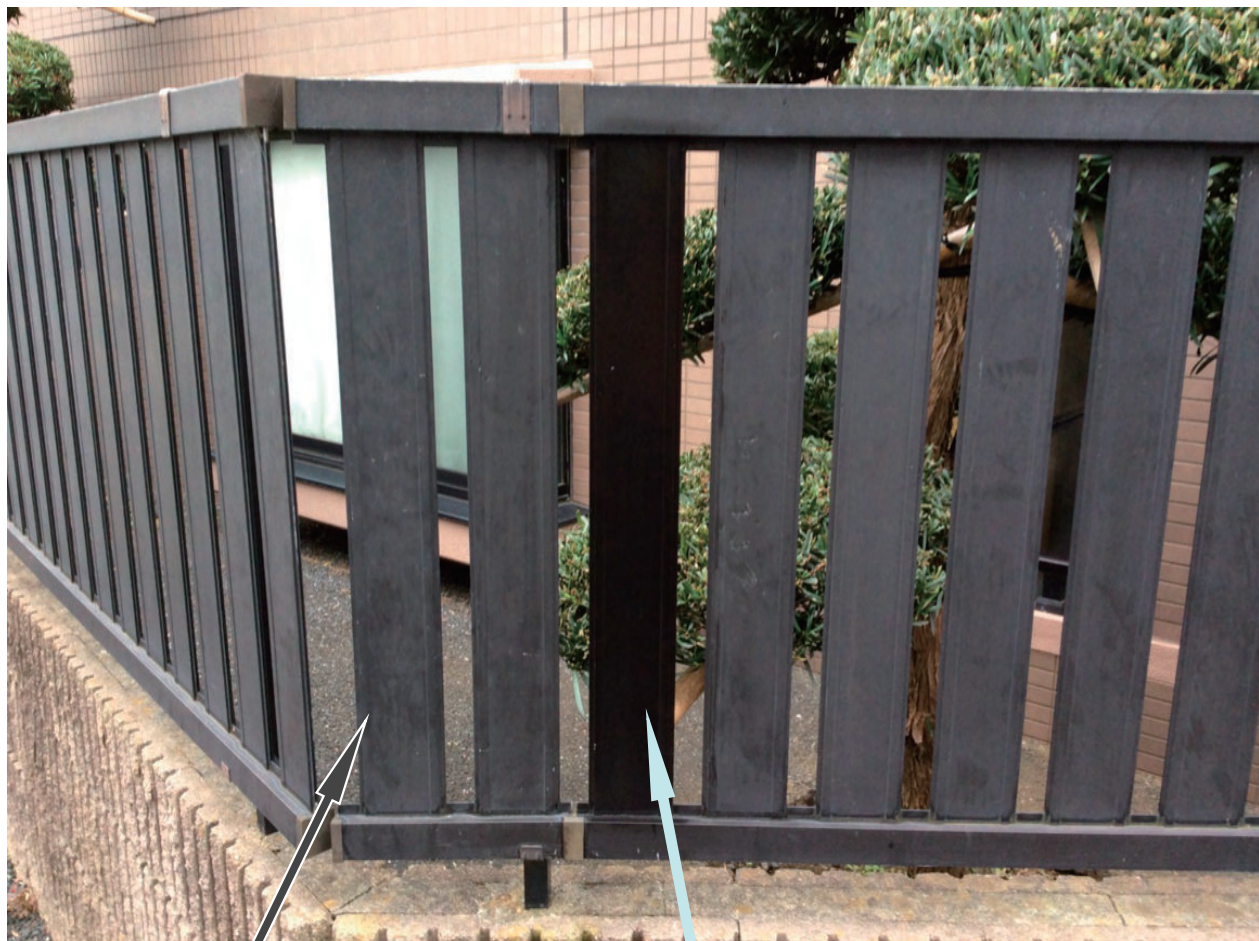
未施工

洗浄・  
コーティング後

着色はしていません

洗浄とコーティングにより、本来の質感に復元

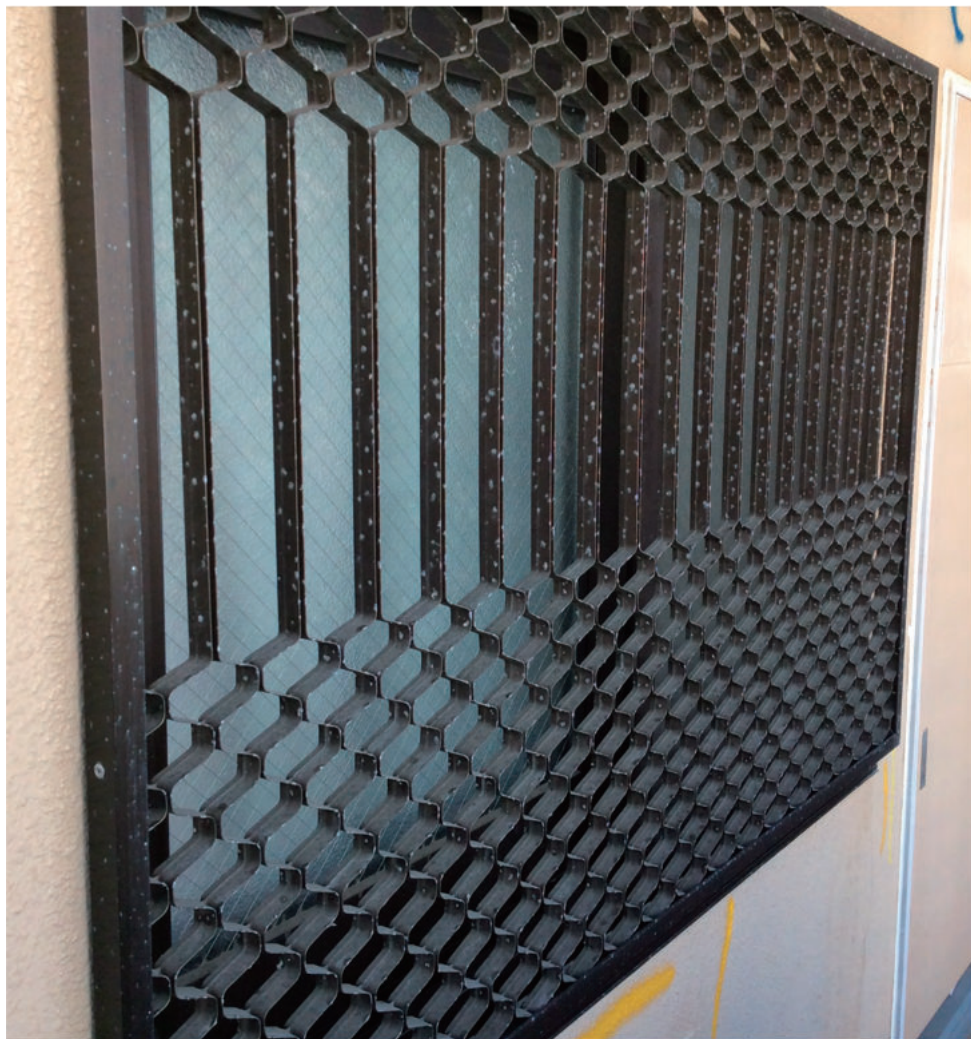
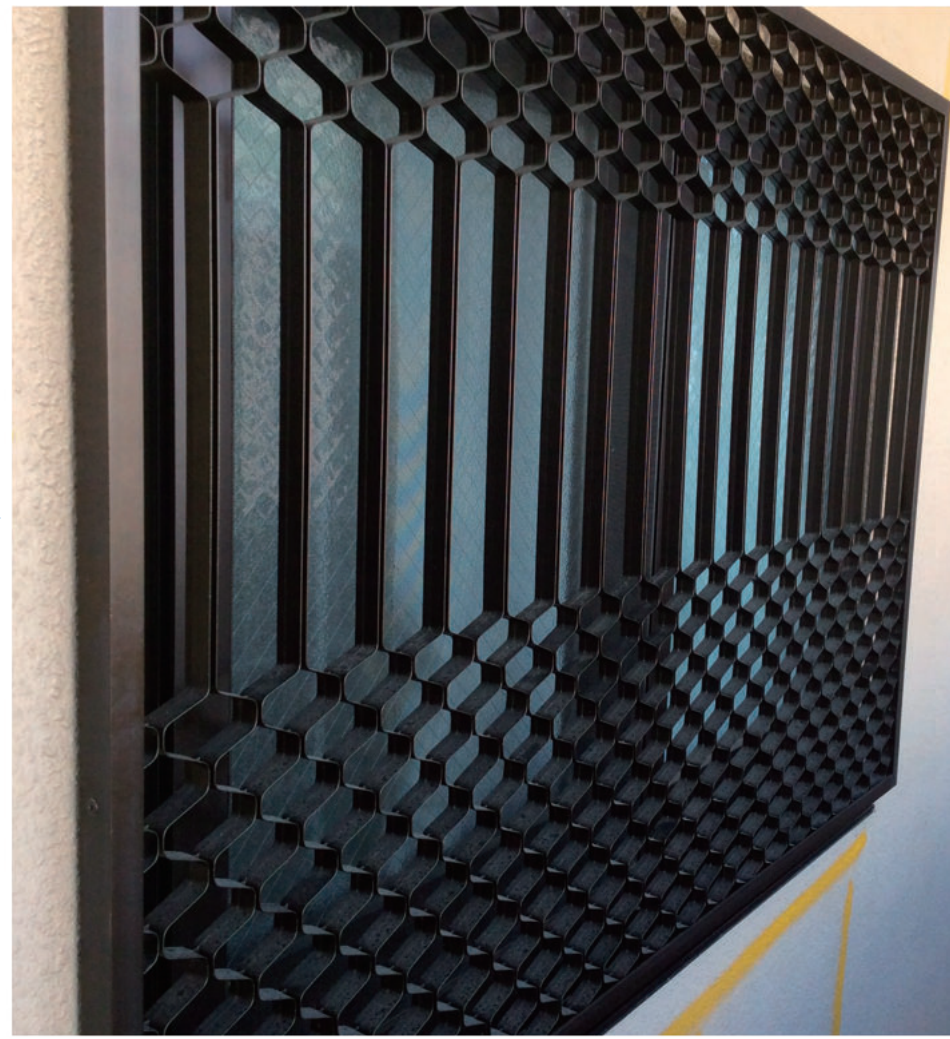
白サビを除去し、本来のアルミの風合いに復元

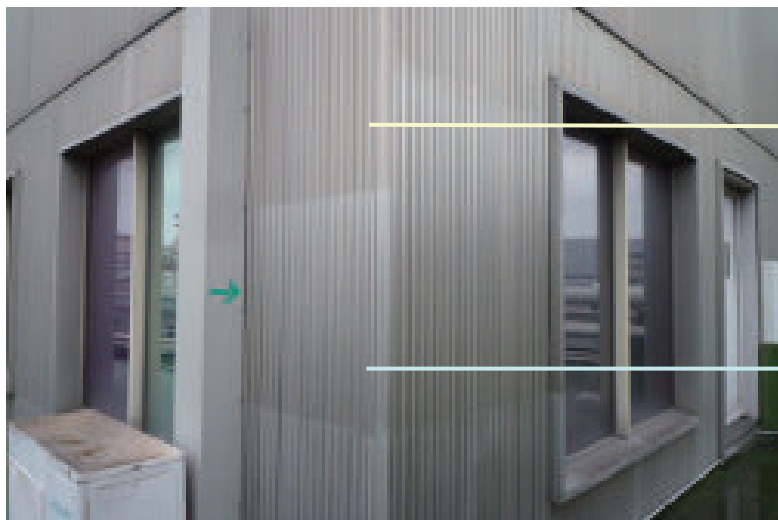
# アルミスパンドレル テスト洗浄・コーティング

(汚れているが劣化は少ない状態)

洗浄前

洗浄後

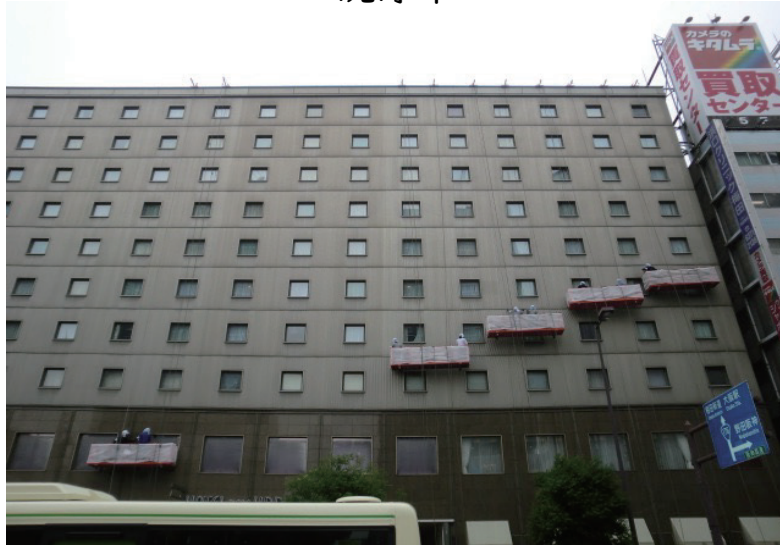
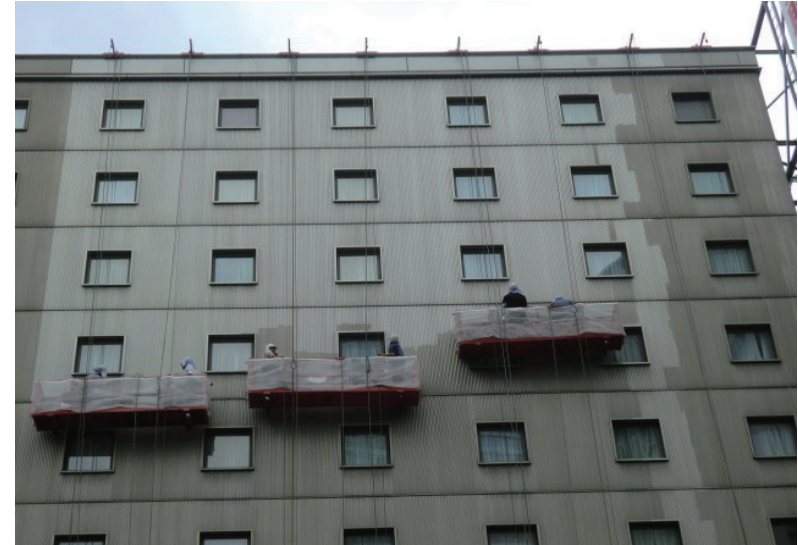
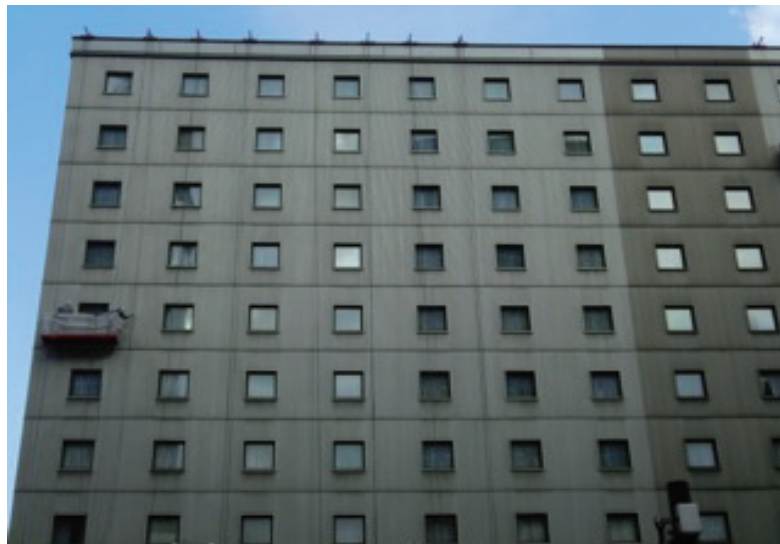
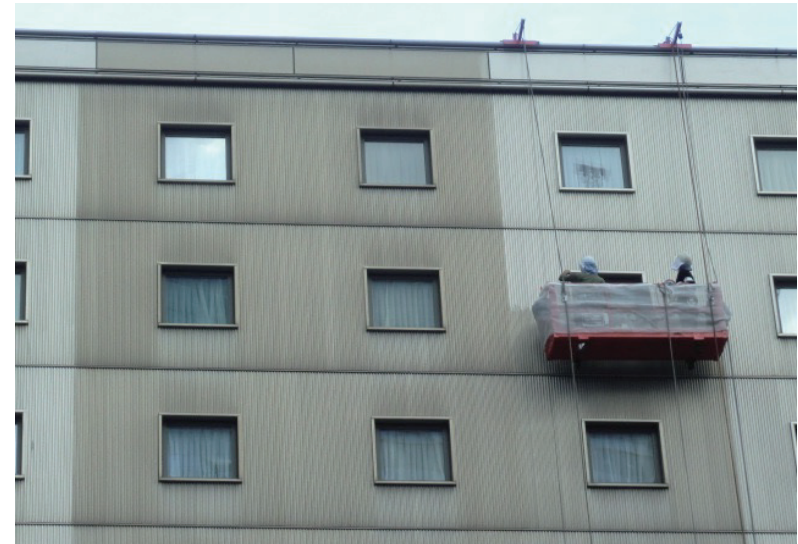
# ホテル外壁 洗浄・コーティング(1)

(アルミスパンドレルを洗浄とコーティングで復元)

洗浄中

コーティング中

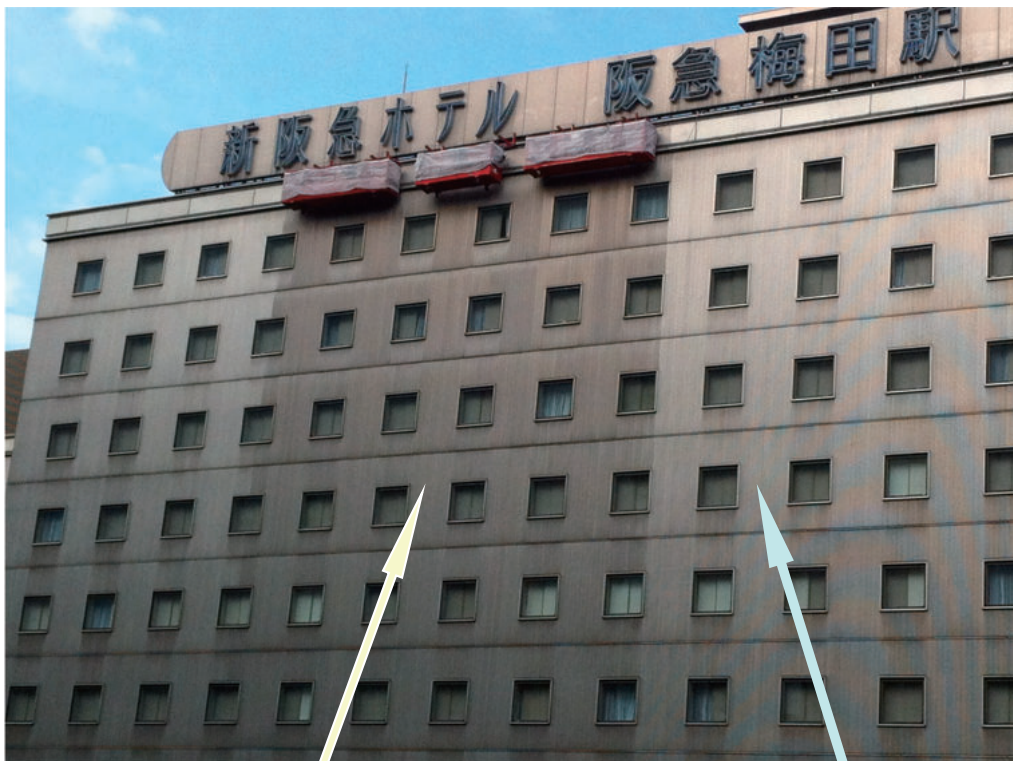
施工前

洗浄・  
コーティング後

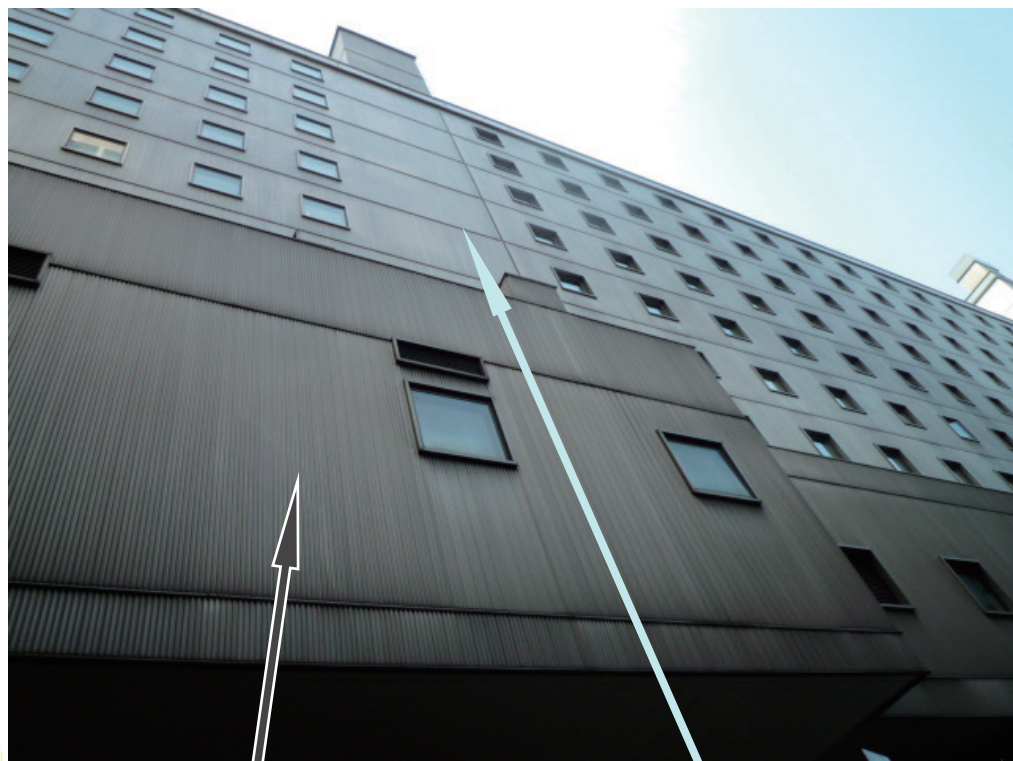
未施工

洗浄・  
コーティング後

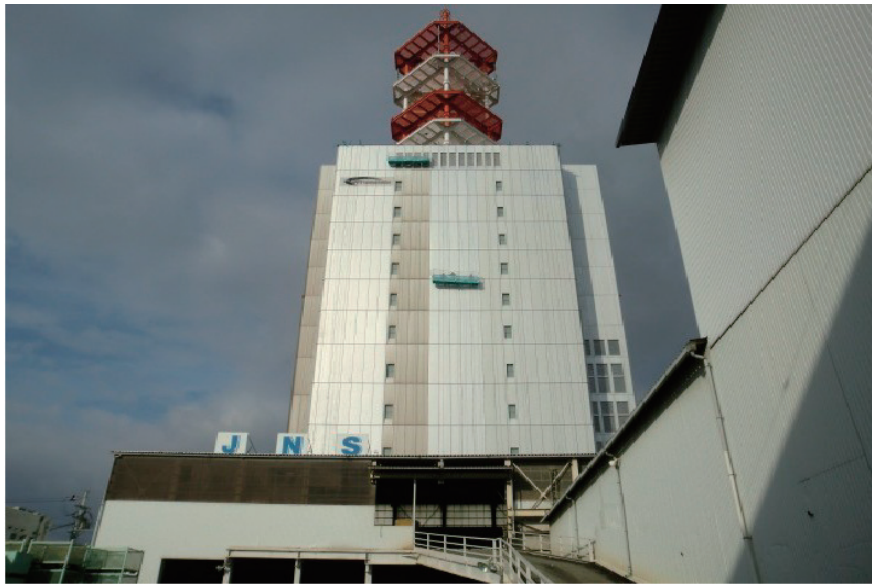
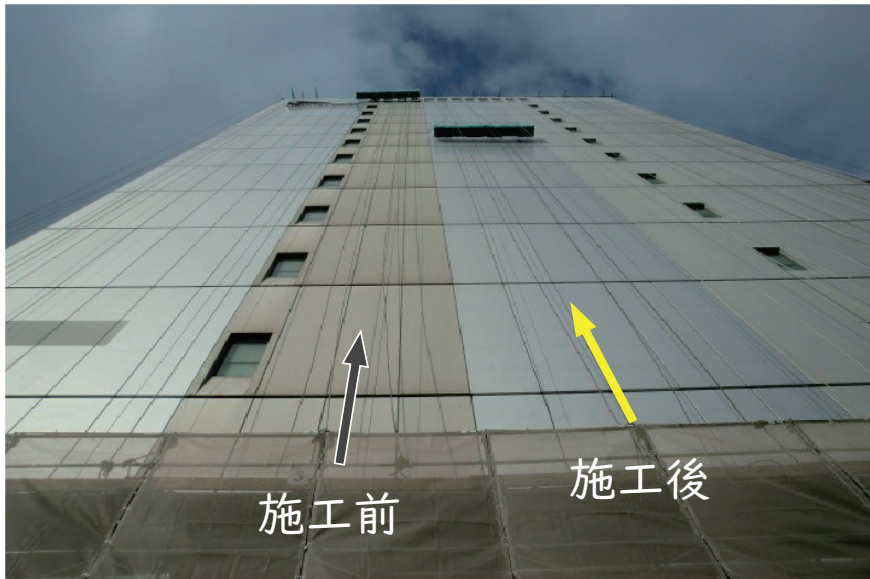
本来のアルミの風合いに復元

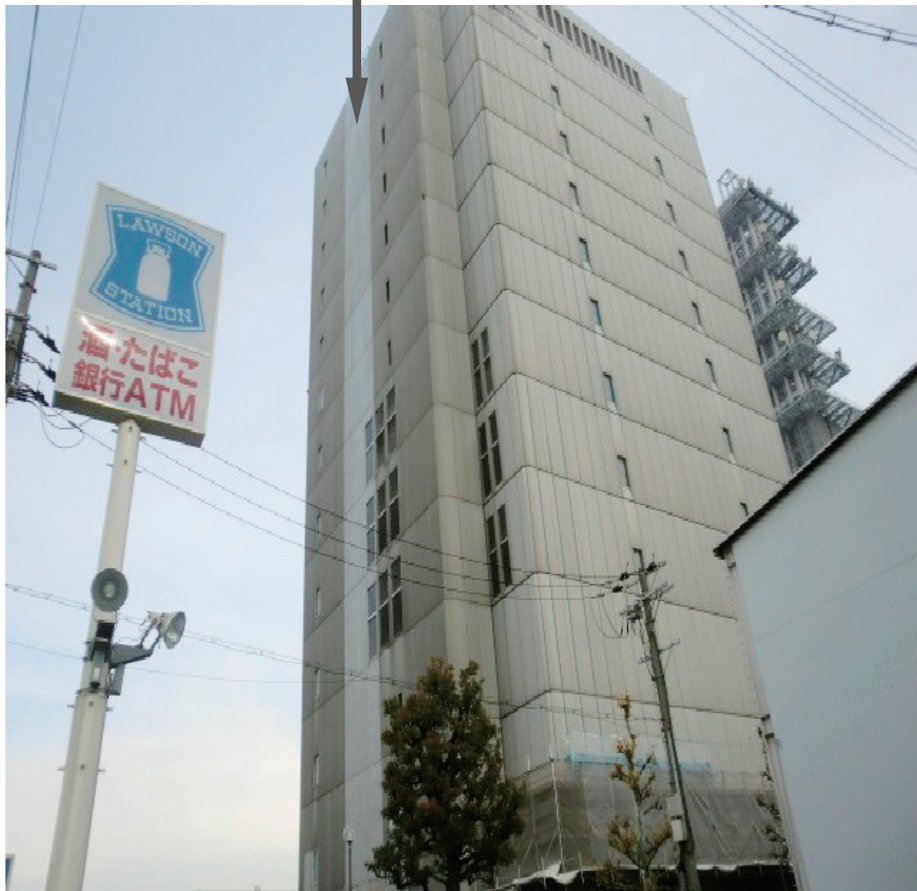
テスト施工

洗浄・  
コーティング後
