リボーン工法による  
復元美装工事例

＜総合事例抜粋＞

株式会社 イリス

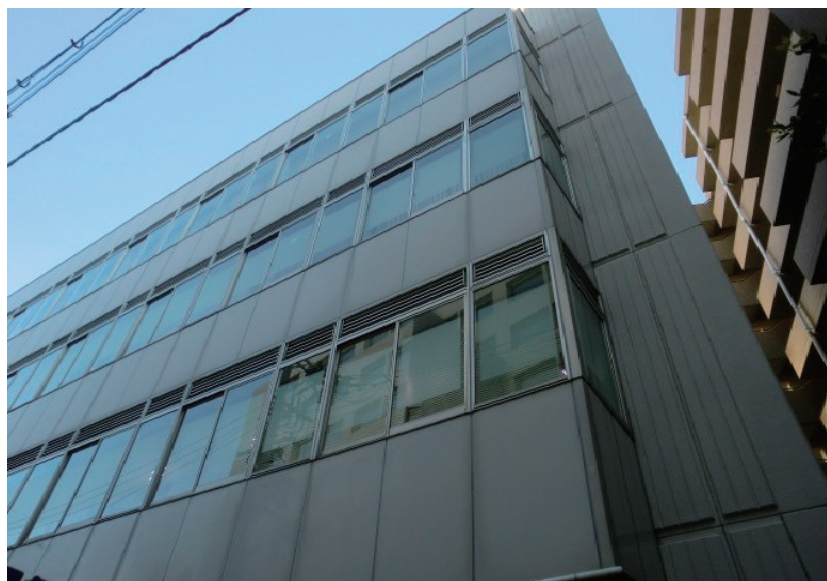
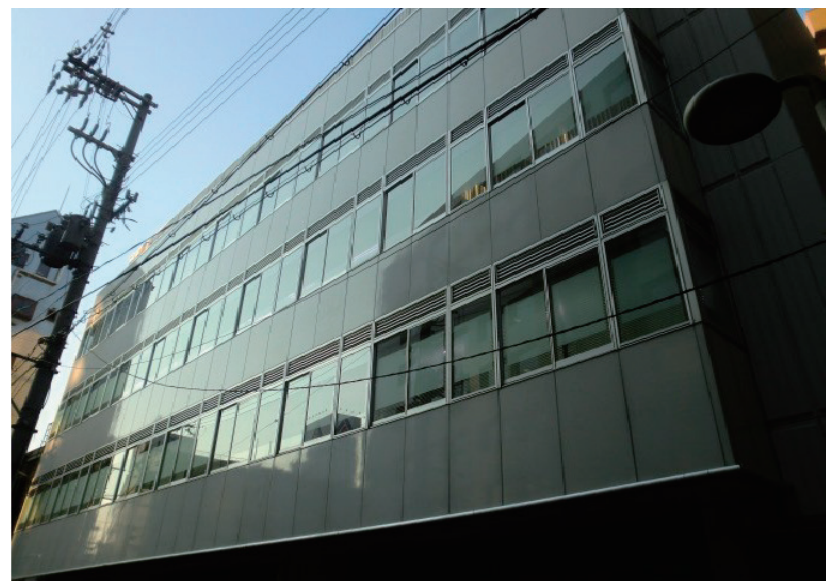
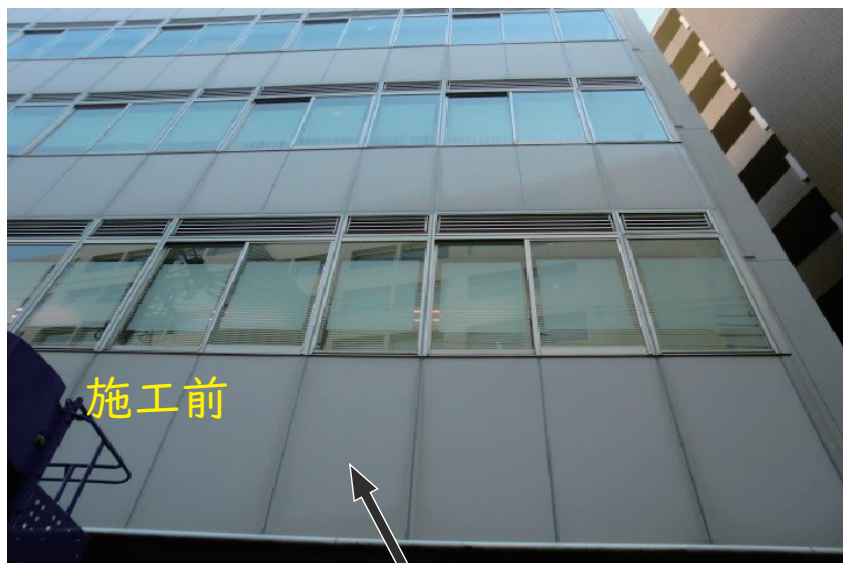
チョーキングしている

洗浄・  
コーティング後

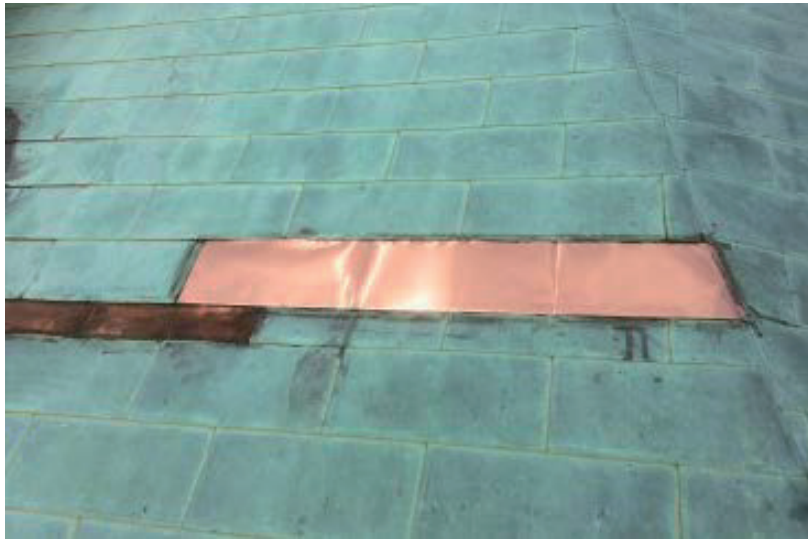
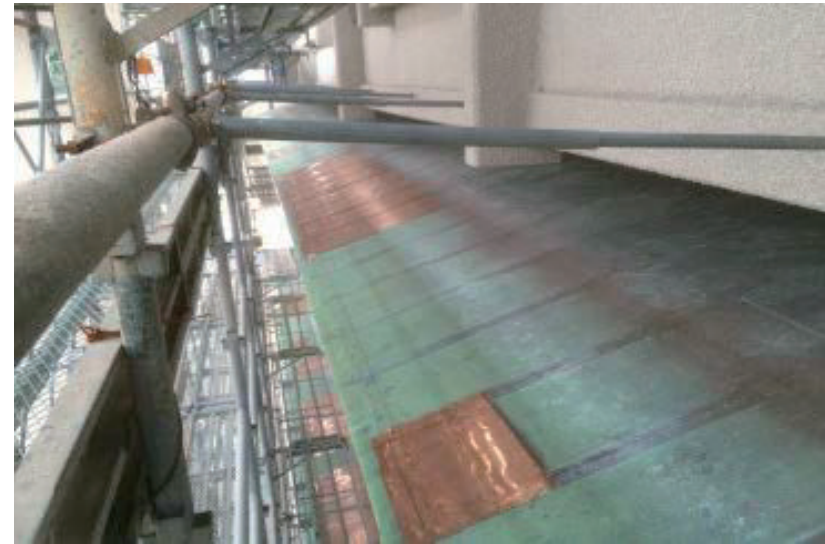
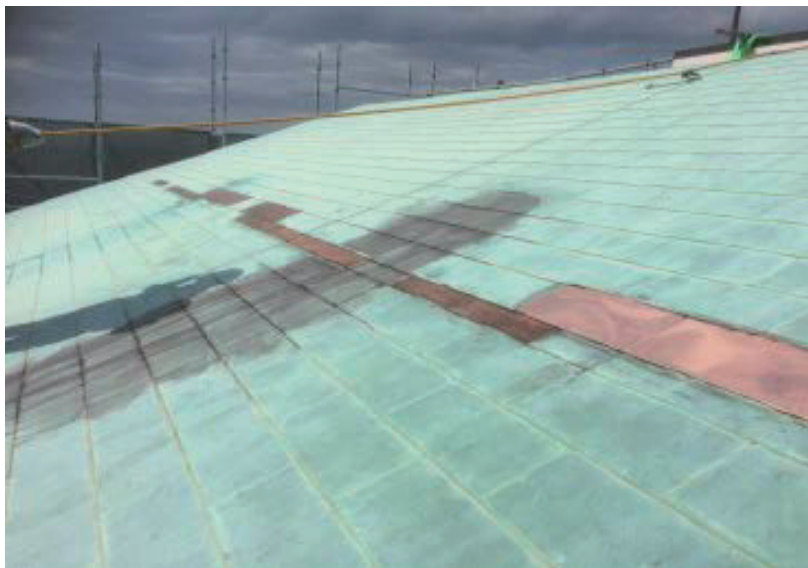
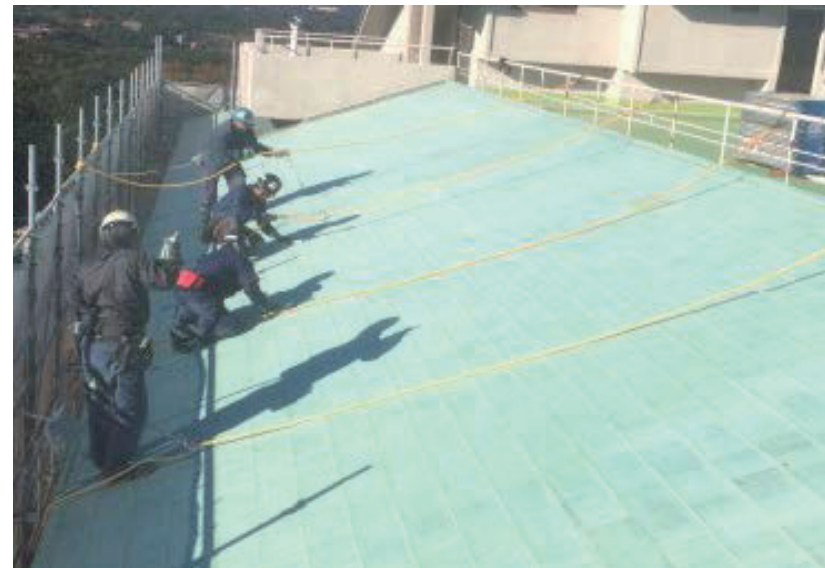
# 緑青工事写真(某ホテル緑青屋根)

経年劣化と屋根防水施工に伴い、新設銅板の張り替えを行う。  
緑青が出ていない旧来の銅板も剥離、新設の銅板と共に緑青再生処理を施す。

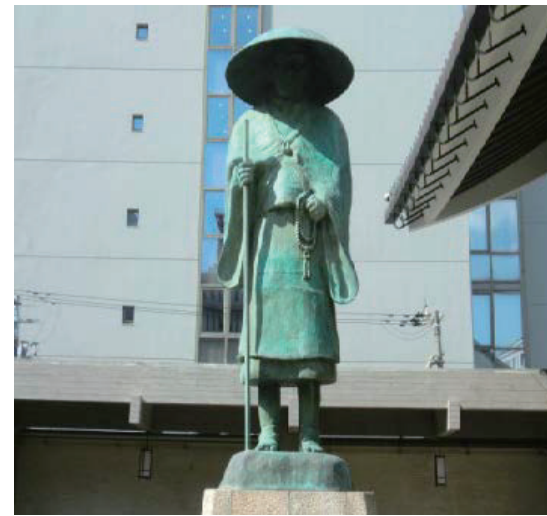
全身像

経年により樹液・もらい錆で劣化して本来の緑青が退化→ 錆を除去後、緑青再生

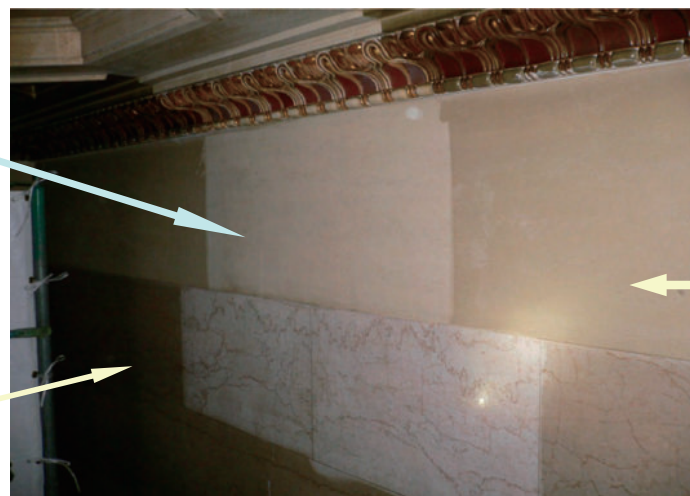
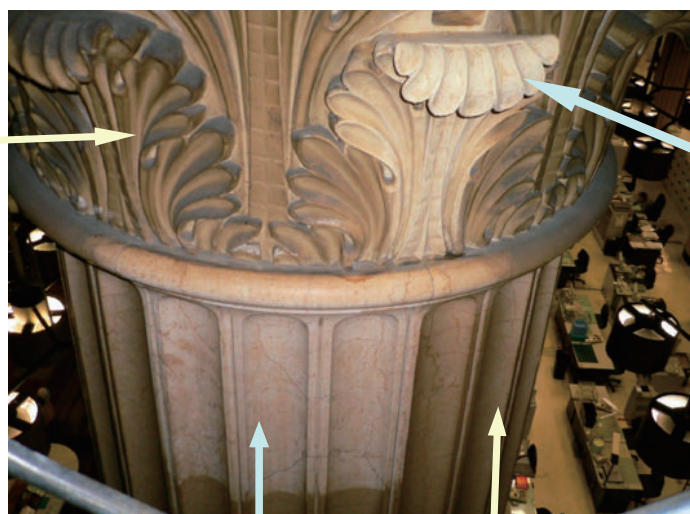
# 某銀行天井 復元美装(1)

フレスコ画、大理石、漆喰などの  
約80年の汚れ

元絵のフレスコ画は損なわず、  
表面の汚れのみ除去

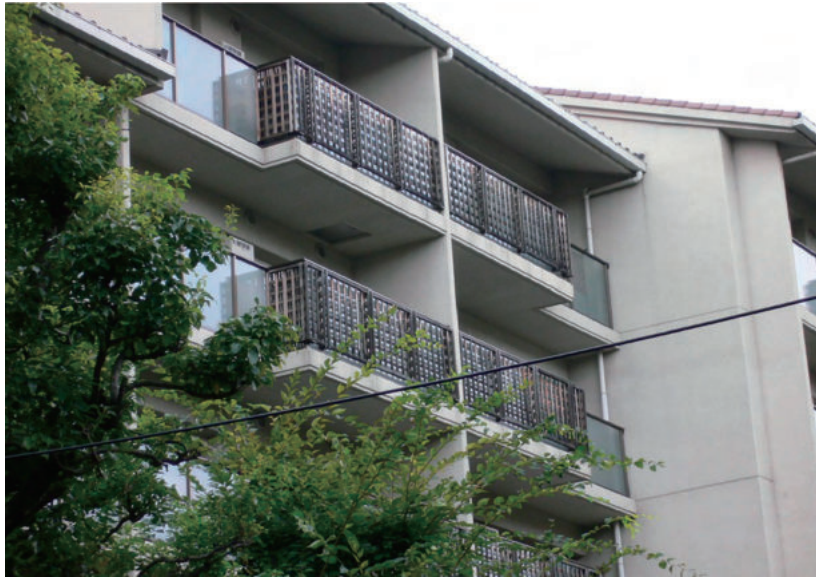
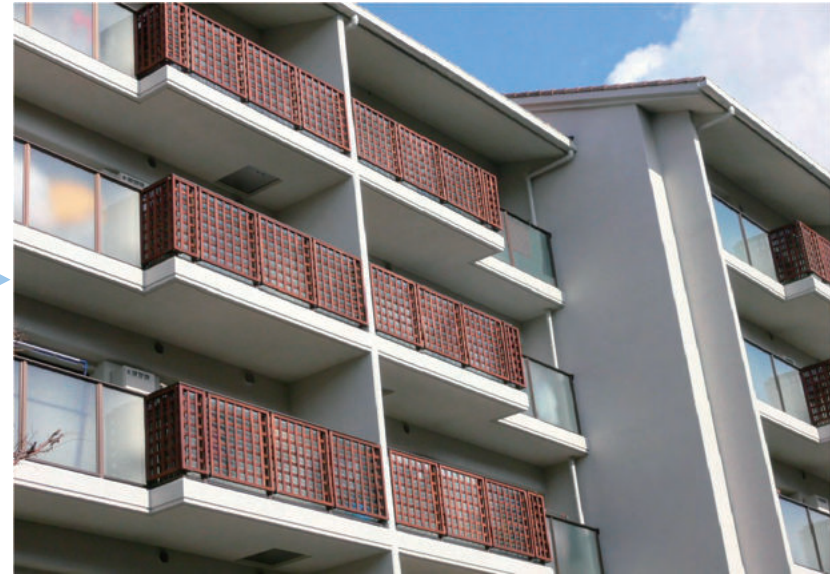
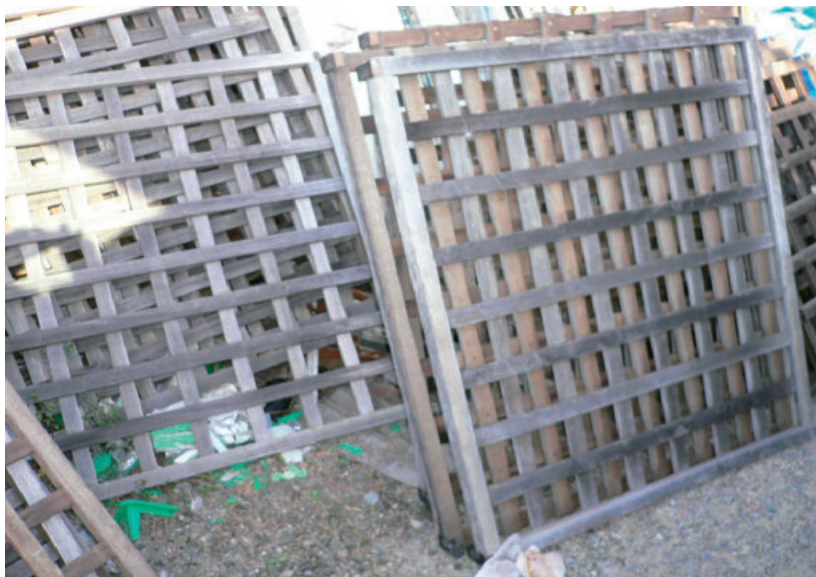
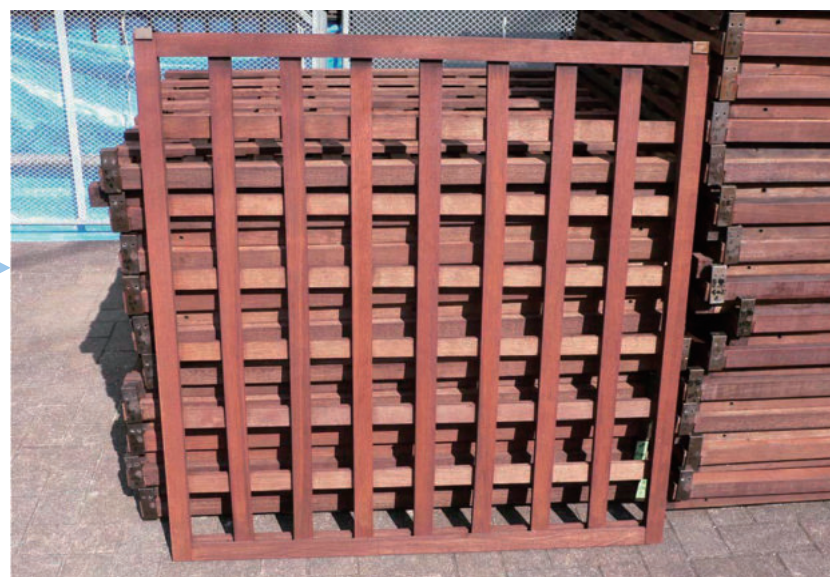
アボガド材格子を、塗装ではなく復元したもの

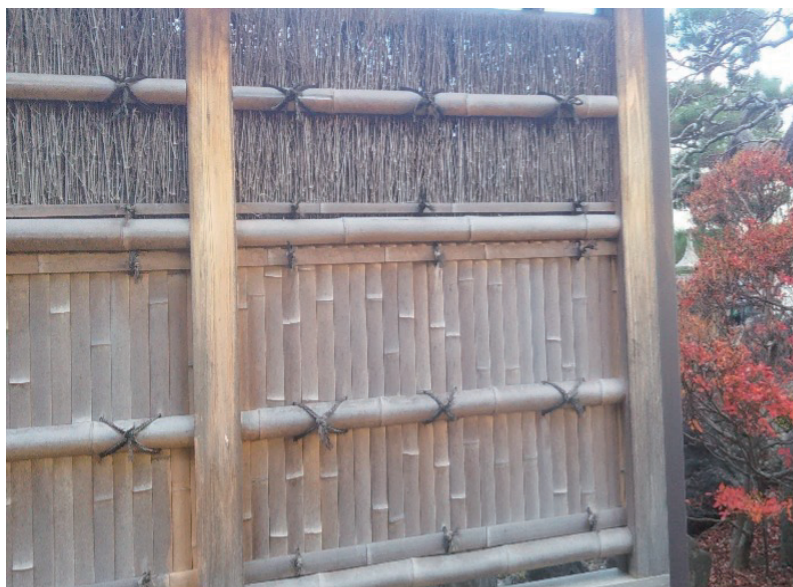
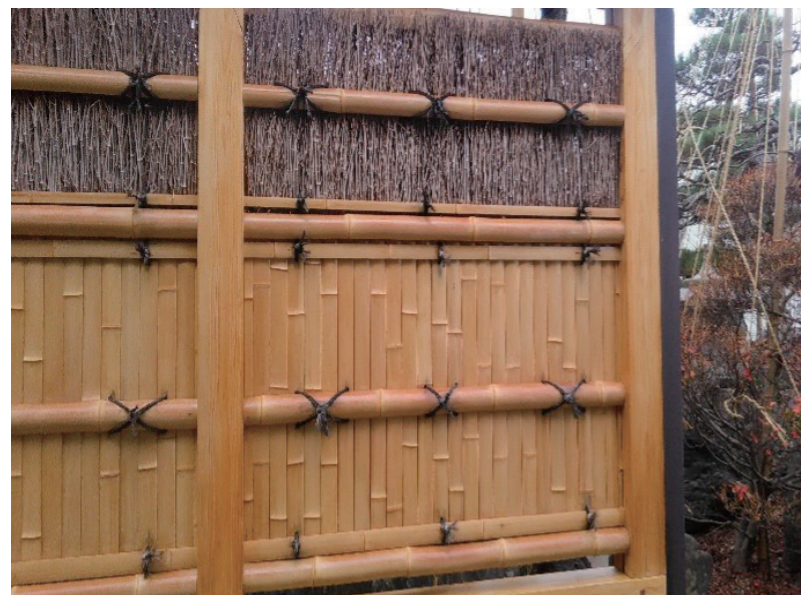
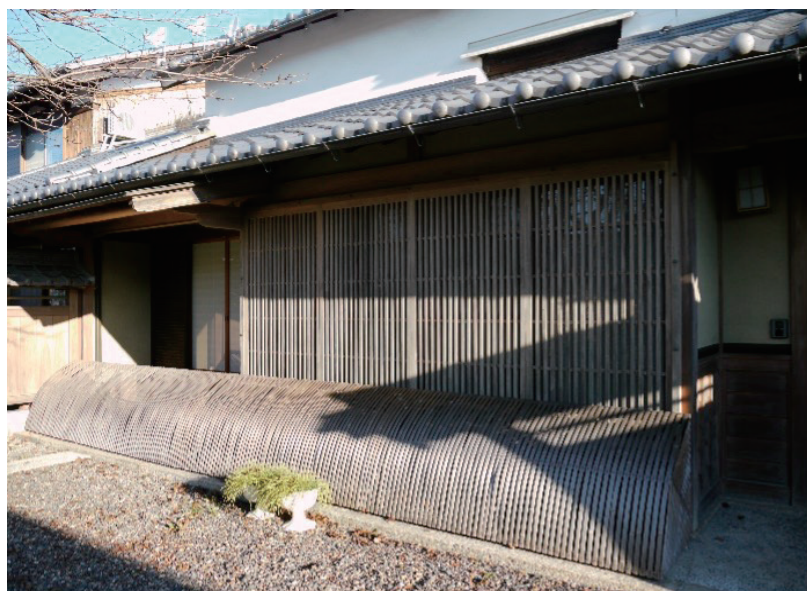
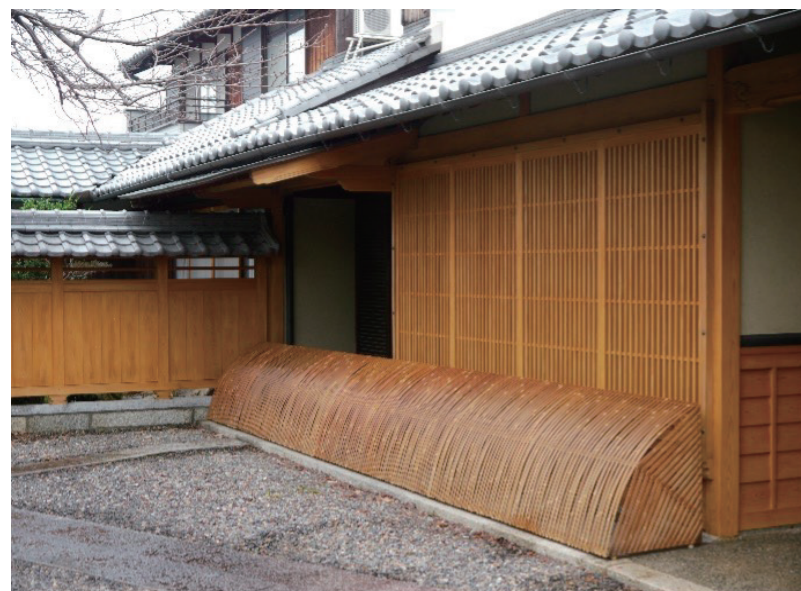
他社による高圧洗浄後、約30年経過した後の状態。  
当初はきれいに見えたが、のちに傷跡が現れた。

リボン工法なら、  
このような傷をつけることなく、  
美しい状態に復元します。

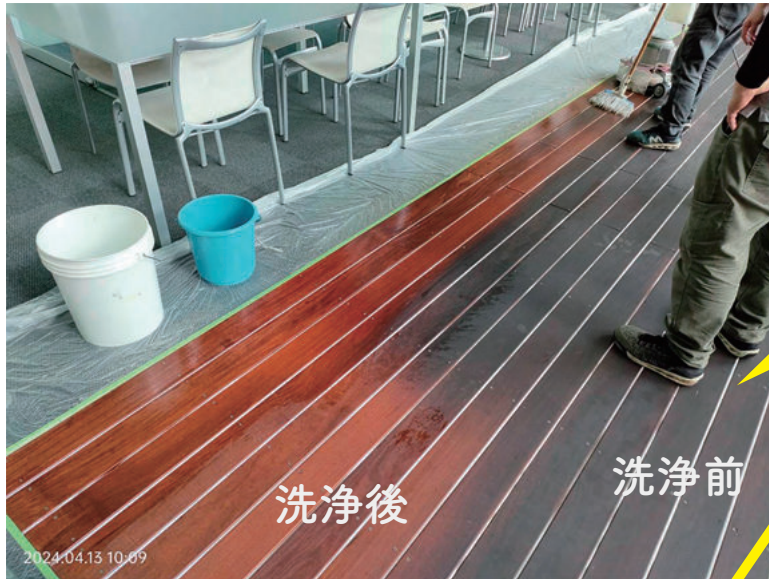
汚れが付着し、天然木の本来の色や木目が  
ほぼ見えない状態になっています。
